## 事故報告書

# 事故審議会報告書

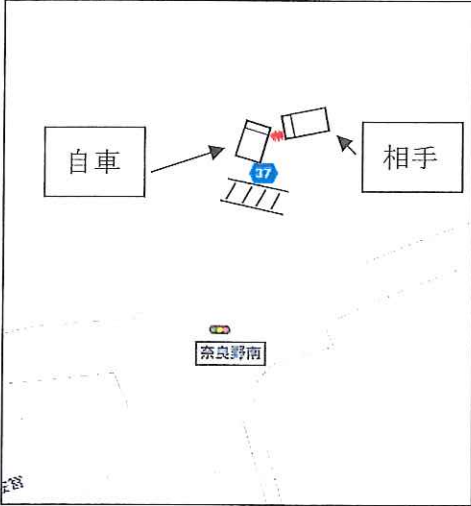
受信	H30年5月22日 16時10分	報告元 (同)掛川電気引込工事センター		
事故の種類	感電 墜落 災害 交通 その他 ( )			
発生場所	H30年 5月 22日 (火) 13時 20分 天候 晴天			
発生日時	場所	電柱番号		
	静岡県菊川市奈良野35付近			
罹災者	直営班 (専任班・直営班)	協力工事店 A B C		
	従事者ランク (S) A B C 公衆 (男・女) 死亡 (負傷)			
	工事店名	氏名	満年齢	
	浜電工業 (株)	藤本 孝行	61才	
事故の状況				
<p>① 当該交差点の先頭で信号待ちをしていた。(南側から北側へ直進)</p> <p>② 相手側は直進・左折レーンと右折レーンの二車線であった。</p> <p>③ 相手側は直進レーンにいたと思われる。(右折レーンには車両無し)</p> <p>④ 信号が変わり発進。</p> <p>⑤ 横断歩道を越えた辺りで、対向車側の直進レーンから右折レーンを飛び越して自車の走行レーンへ入って来た。</p> <p>⑥ ブレーキも回避も間に合わず、自車の運転席側ドア部分へ相手車両の正面が接触。</p>
