事故報告書

センター	関係者	発行
報告区分	中電関係分・その他			
受信	2018年6月18日10時01分	報告元 豊田電気引込工事センター		
事故の種類	感電 <u>墜落</u> 災害 交通 その他			
発生日時	2018年6月18日 9時45分		天候 雨	
発生場所	豊田市地内 09ミ862			
被災者	直営班 (<u>専任班</u> ・直営班) 協力班店 A B C			
	従事者ランク <u>s</u> a b c		公衆 男・女 死亡 <u>負傷</u>	
	〇〇〇〇(株) ****		30代	
<p>事故の状況</p> <p>09ミ862 臨時8kVA新設工事 単3 22DV3 38m メッセン引込 (メッセン否) 作業員 班長以下4名 (全員従事者ランク s) 高所作業車2台 (いすゞエルフ SH138、アイチ車両)、作業車1台 (ハイエース) 9:15 本日2件目の現場に到着した。 9:17 作業前 TBM を実施、車両の配置と作業員の作業内容を確認し、注意事項「通行車両に注意」と決めた。 9:25 09ミ862へ班長と作業員Aが移動、被災者は09ミ874から862側9mの地点へ高所作業車 (SH138)を設置し、作業員Bが09ミ874から引込線の延線を開始した。 9:30 被災者は、坂道 (傾斜7度) に対し高所作業車を前下がり駐車した。 9:32 被災者は、輪留めを設置し、民地側のアウトリガーのスライドを張り出し、ジャッキベースを前側のアウトリガーに滑らないように二枚重ねで設置した。 9:35 ジャッキの前側から張り出し、後ろ側のジャッキを調整し車両の水平を確保した。 被災者はバケットに乗り込んだ。この時、胴綱を使用しなかった。 被災者は、メッセンのハンガーを取り付ける場所までブームを前方に伸ばし始めた。 ブームをいっぱい伸ばした時、バケットがふわっと前方に傾きかけたため、被災者はとっさにバケットの横にある弱電用メッセンを両手でつかんだ。 バケットがそのまま前方に倒れていったため、被災者は弱電用メッセンにぶら下がったままになった。 9:40 班長は、警備員の声で被災者が宙吊りになっていることに気が付いた。 9:41 班長は被災者の救出のため、09ミ862に設置した高所作業車のアウトリガーを格納し、救出に向かう途中で被災者が力尽き、メッセンから墜落した。 被災者は両足から落下し地面に倒れこんだ。 9:50 班長が被災者の所に駆け寄り、けがの状態を確認し、救急車を手配した。 10:05 救急車が到着し被災者はトヨタ記念病院に搬送された。 10:10 班長は社長へ連絡し、状況を報告した。</p>

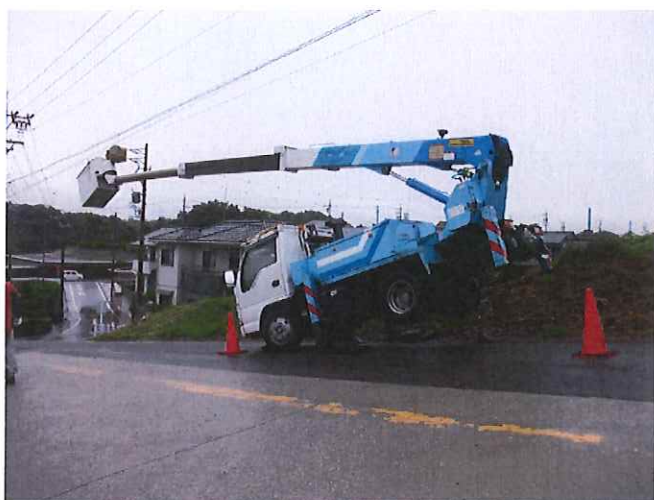
前方に倒れた高所作業車（側方より）

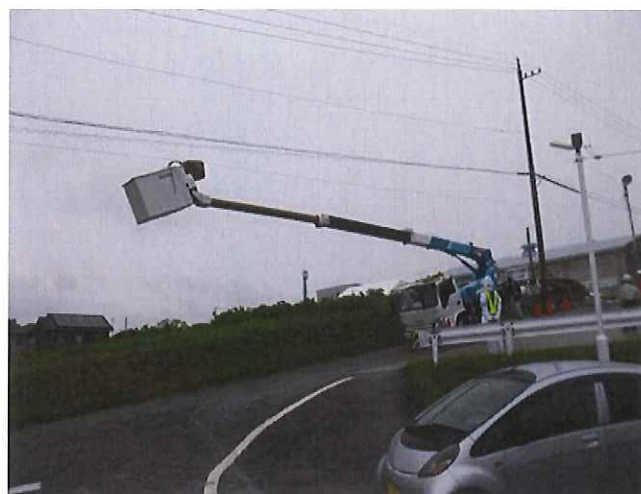
前方に倒れた高所作業車（前方より）

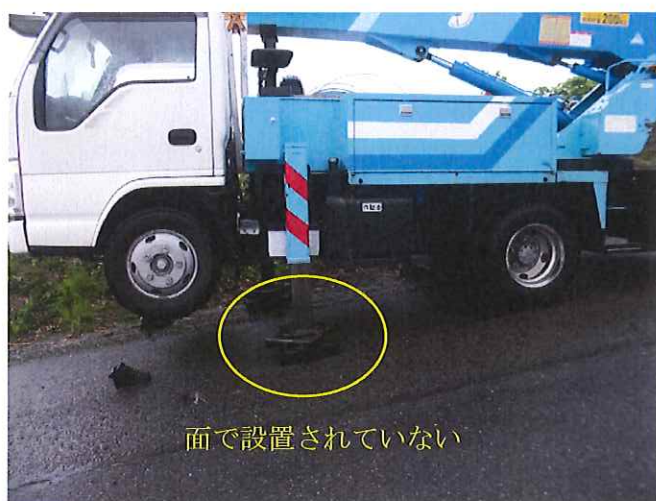
ジャッキベース 2枚重ねの様子

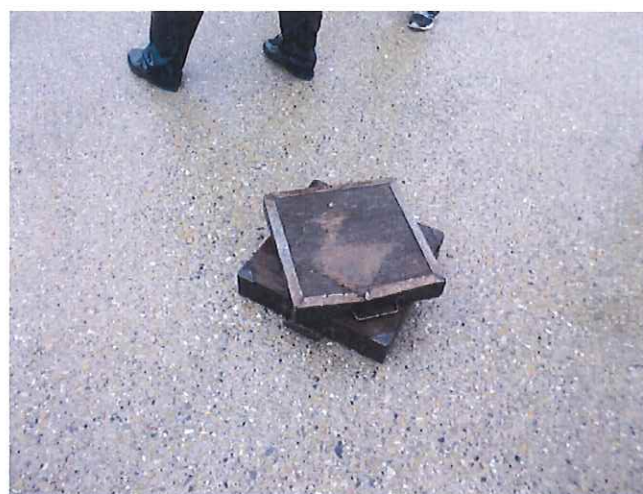
ジャッキベースの重ね方

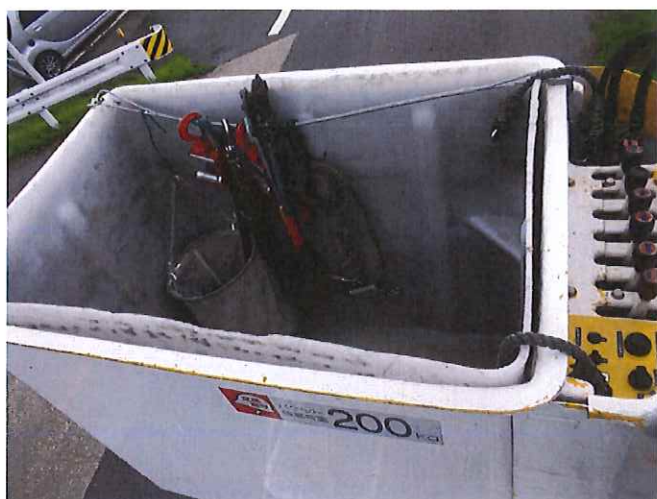
バケット内部の様子
