災害速報【請負工事災害】

東北電力株式会社

岩沼営業所管内で発生した引込

泉工事会社墜落災害について

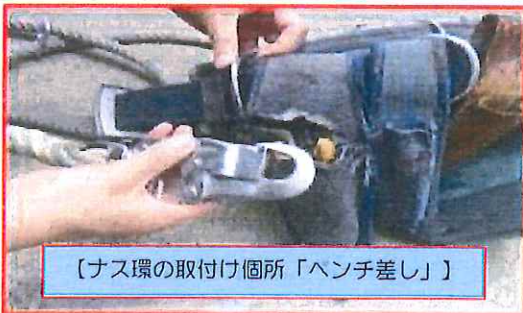
【ナス環の取付け箇所「ペンチ差し」】

補助ロープを外して作業台へ体勢を変えようと移動中, 誤ってナス環を取り付けていたペンチ差しが破れ(推定), 電柱から墜落。

- (1) 事故の直接的な原因
 - a. 被災者は、安全帯ロープのナス環をD環ではなくペンチ差しに誤認して取り付けた。
- (2) 事故の背景となる要因
 - a. 引込線張替作業を実施するにあたり、適切な作業人員を確保していなかった。
 - b. 作業補助者は、安全教育等を受講しておらず、引込線作業を安全に完成できる能力を有していないにも関わらず作業に従事した。
 - c. 被災者は、TBM-KY（一人KY含む）を実施しておらず、現地で危険予知と対策樹立を実施していなかった。

作業員は、柱上作業や昇降柱における安全带ロープ使用の際は、安全带ロープのナス環を確実にD環へ取り付ける。

- (a) 引込線工事にあたっては、適切な作業員の人員を確保するとともに、安全教育等を受講した作業員で作業を実施する。また、適切な作業員の人員確保ができない場合は、作業を実施しない。
- (b) 使用前・使用后、工具および装備品全体の劣化が無い点検を実施する。
- (c) 作業実施前に、必ず現地でTBM-KY（一人KY含む）を実施し作業現場における危険予知とその対策について検討する。
- (d) 柱上作業や昇降柱において、安全带ロープ・補助ロープのナス環の取付け時には、「柱上安全带ロープおよび補助ロープの扱い方」に基づき、その状態を「目」と「手」と「指差呼称」により確認する。
- (e) 柱上作業や昇降柱において使用する安全带は、安全带ロープのナス環取付時にD環と工具差し等を誤認しないよう、D環とD環の間の工具差し等は取外す。

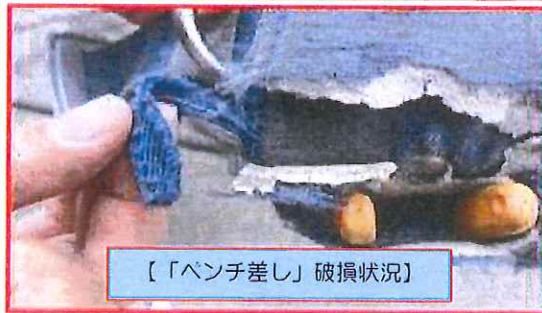
【「ペンチ差し」破損状況】

（2）安全带に取り付けられていたペンチ差しが中央部から破れていた。【実物を確認】

- d. 被災者は、安全带ロープのナス環取付状態を「目」と「手」と「指差呼称」による安全確認が不足した。
- e. 被災者は、安全带のD環とD環の間に、劣化により穴が空いたペンチ差しを取り付けていた。

- (a) 当社は、引込線工事会社に対し、引込線工事を実施するにあたり、作業を安全に完成できる能力がある者が2名以上で従事するよう指導する。
- (b) 当社は、引込線工事会社に対し、労働安全衛生法に定める安全衛生教育（雇入れ時の安全衛生教育、特別教育、職長等の教育）の未受講者が作業に従事しないよう指導する。
- (c) 当社は、引込線工事会社の訓練や引込線工事委託認定・更新時、さらには工事店会議において、過去に発生した墜落災害に係る災害事例等を活用し基本ルールの遵守やTBM-KY（一人KY含む）の重要性について指導する。
- (d) 当社は、今回の災害事例に対する再発防止対策について、全ての引込線工事会社へ周知する。
- (e) 当社は、技能訓練等の機会を通じて、安全带のD環とD環の間にはナス環取付時の誤認防止のため工具差し等を取付けしないよう指導する。

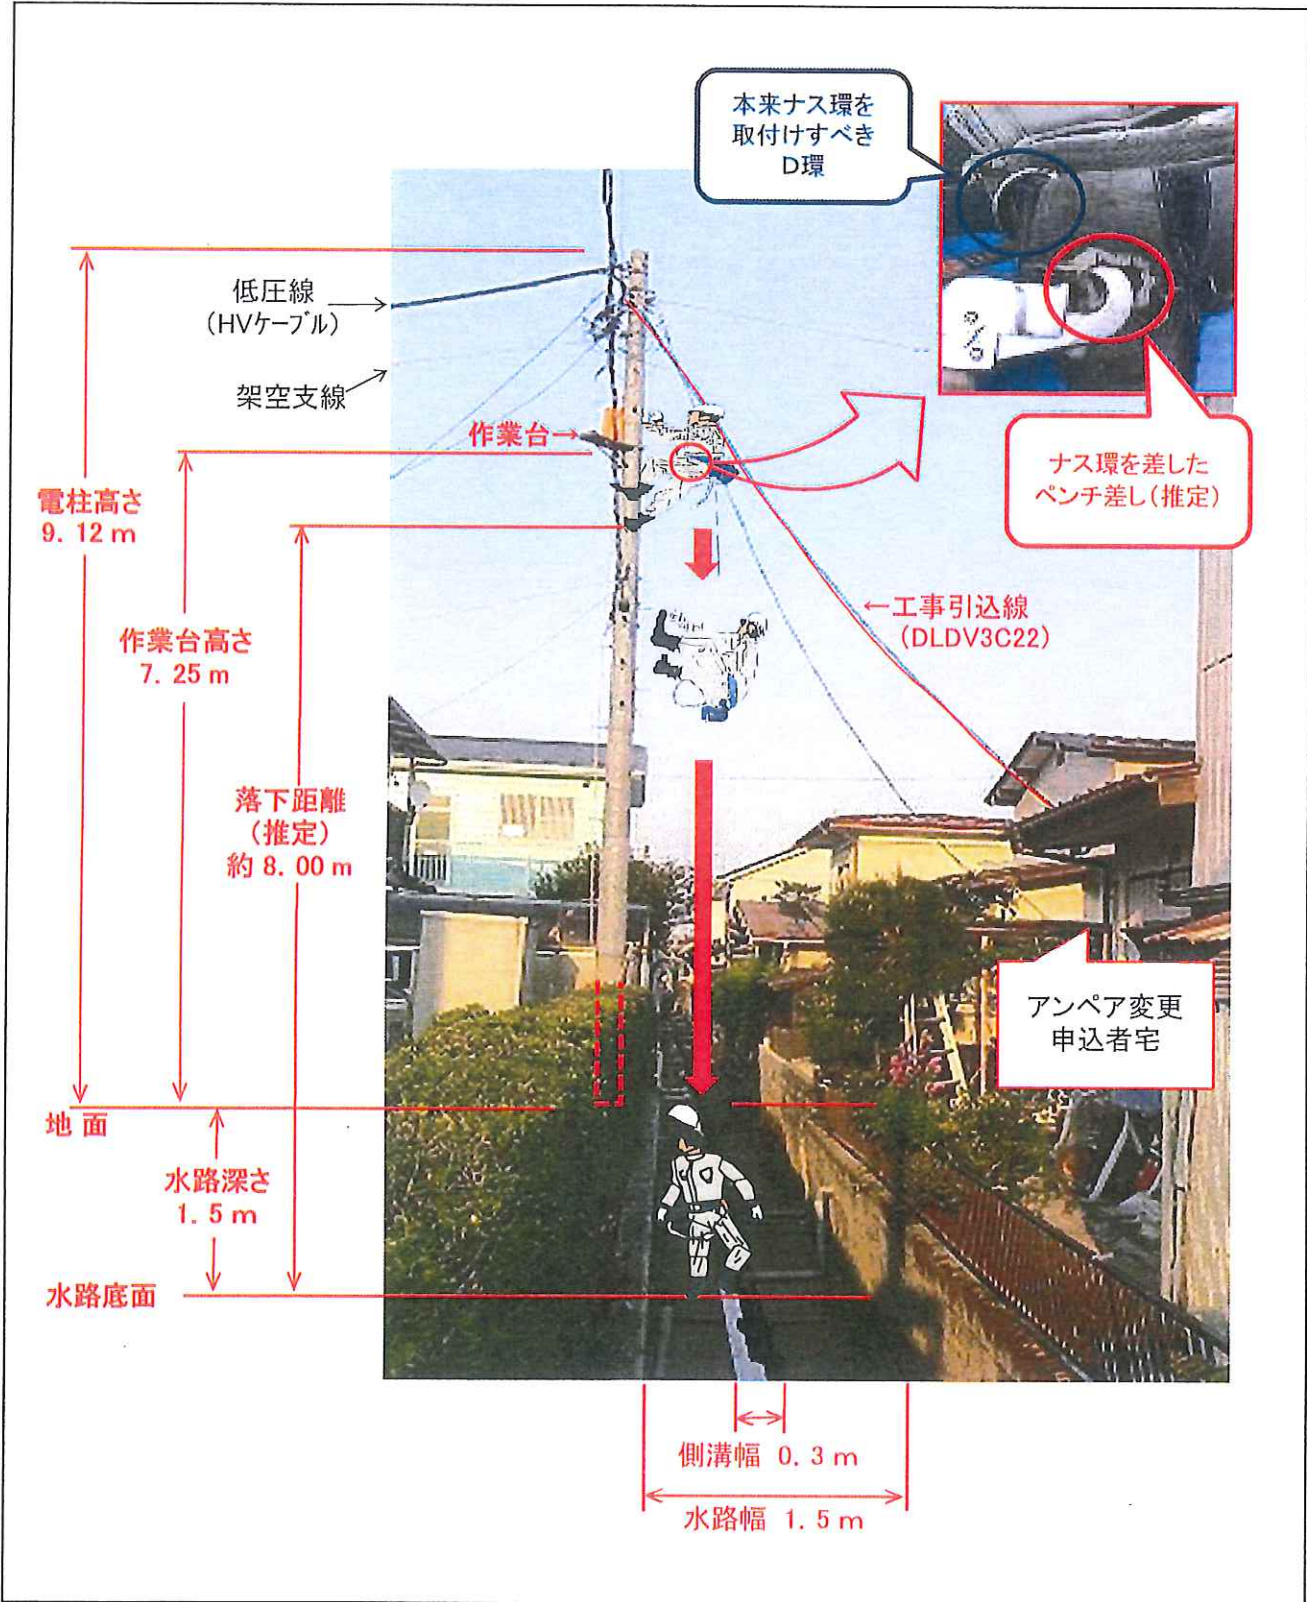
断面図

15:00頃 補助ロープを外して作業台（地上高7.3m）へ移動する際，安全带ロープに体重をかけたところ，誤ってナス環を取り付けていたペンチ差しが破れ（推定），水路（高さ1.5m）へ墜落した。

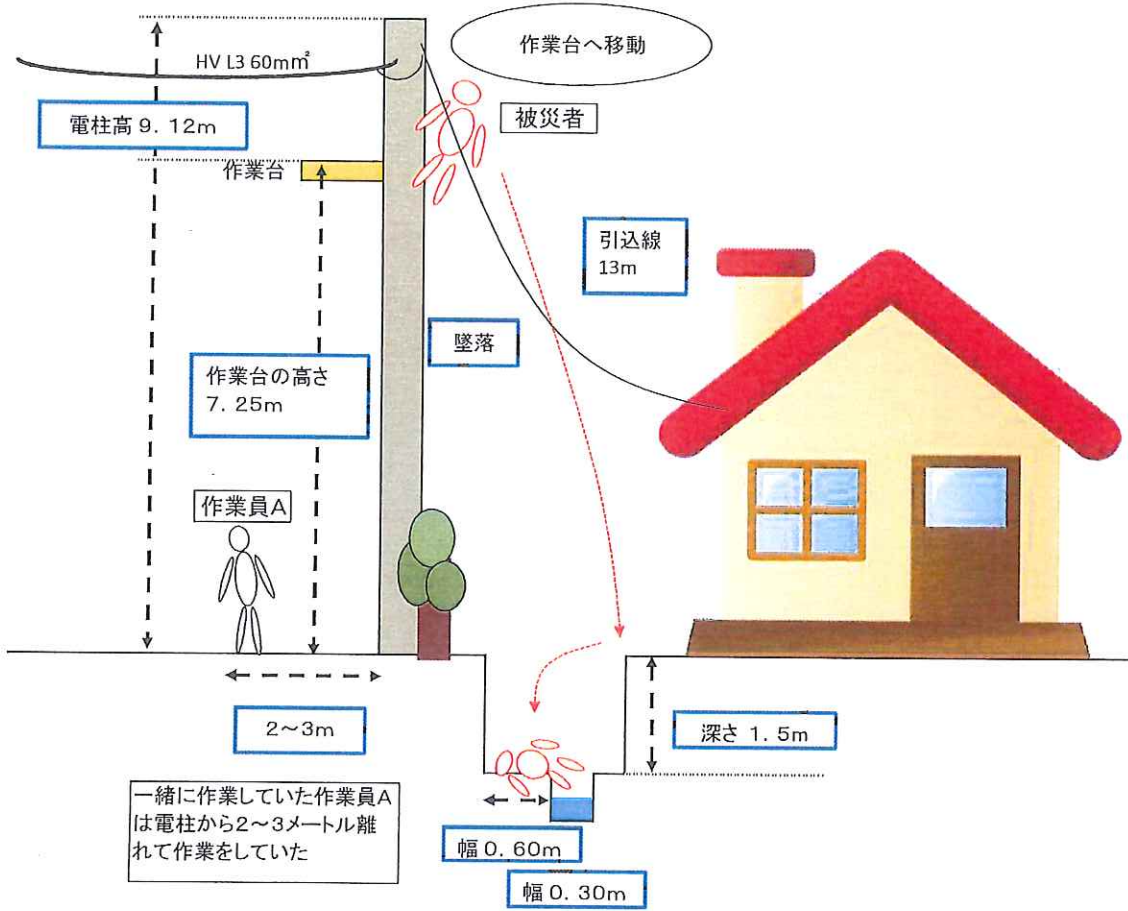
状況図

墜落直前(30秒程度), 被災者は墜落箇所である側溝側を背にしている状況を近隣の方が目撃している。そのため, 取り付け向きを変更した作業台へ移動しようとしていた際に墜落したと思われる。

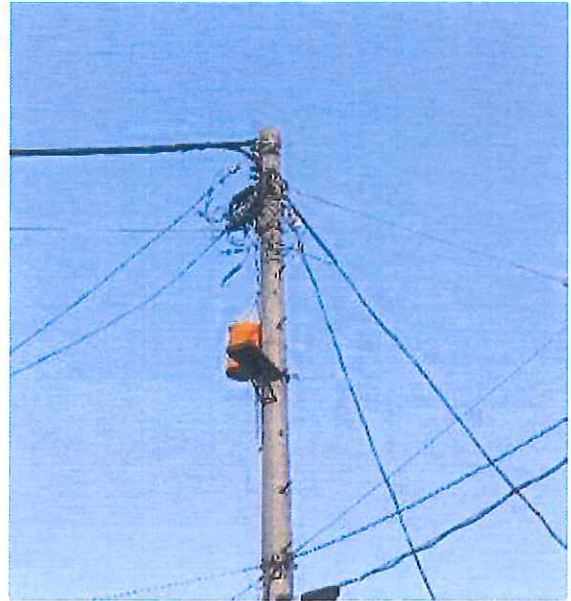
装柱状況

14:55頃 低圧線との接続作業のため，作業台を家屋と反対側（北西向き）に変更した。

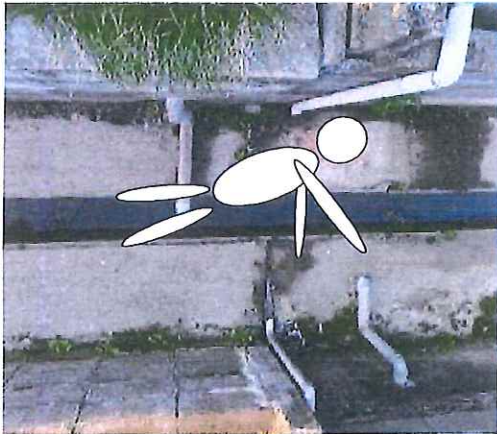
被災者 発見位置

（1）発見時，被災者の安全带ロープおよび補助ロープのフックは，安全带のD環から外れた状態であった。【作業補助者および近隣の方Aの証言】
