バンザーヤスト柱の地際腐食による電柱傾斜について

配電関係業務共有化情報

所属・発注部署 〇〇支社 〇〇営業所 〇〇課	起因	直営	・ 請負	・ 委託
発生日時 2019年1月24日(木) 11時50分	内容(改修判断誤りによる支持物傾斜)			
	発生場所 〇〇〇〇 地内

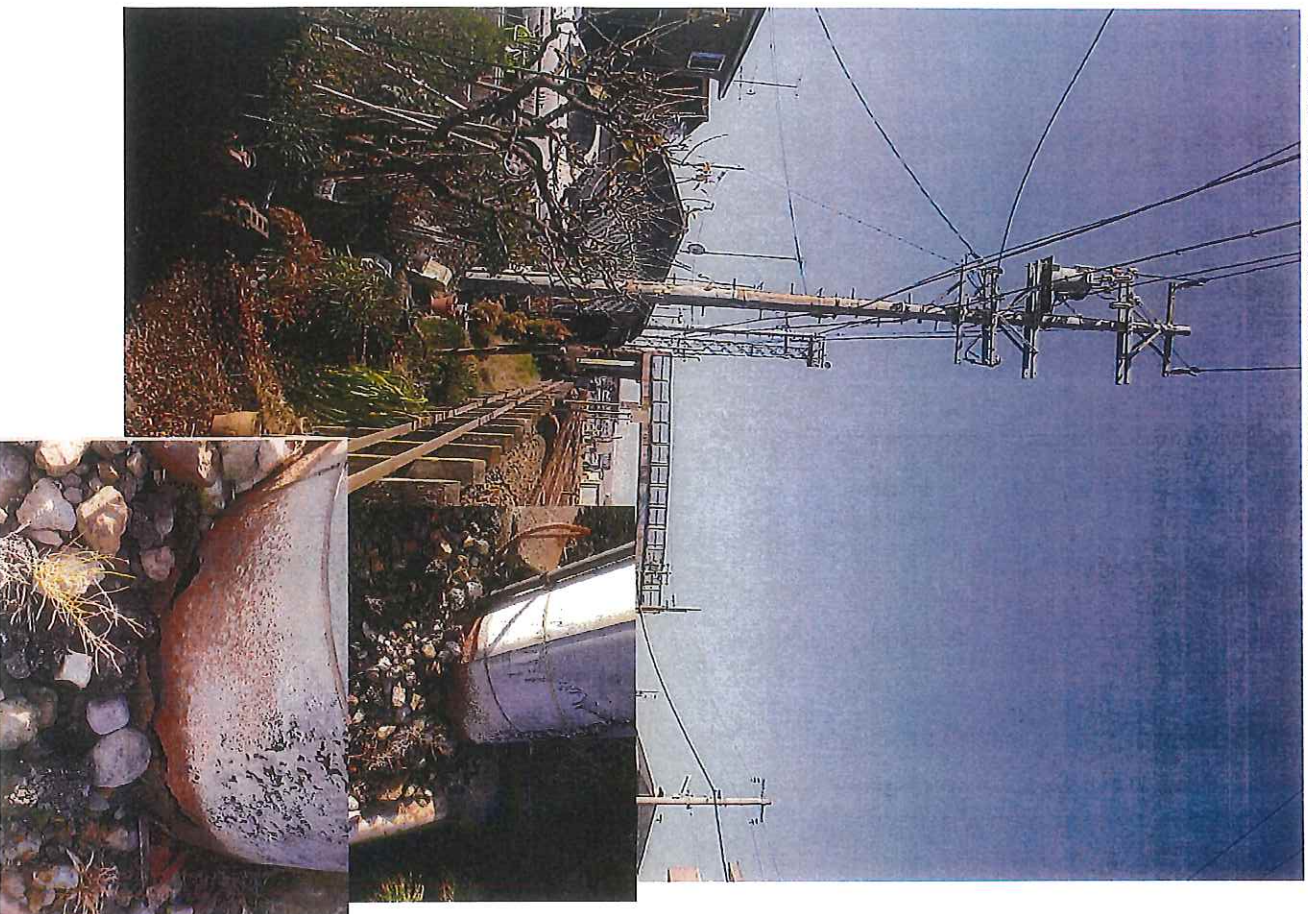
○1月21日対象外灯申込みによる現場設計中の写真

- ・ 直営設計者は、共架外灯申込みによる現場設計で当該柱の地際が劣化ランクD(錆割れ)であることを確認したため、写真撮影をして帰社後に設計総括者へ、当該柱の状況説明および外灯の共架可否について相談した。
- ・ 設計総括者は、SH図面と写真を確認し、当該柱が劣化ランクD(錆割れ)であることから早期に対応が必要と判断し、保守部署へ相談するよう直営設計者へ指示した。また、外灯の共架については不可で当該柱への昇柱についても禁止であることを直営設計者へ指示した。
- ・ 直営設計者は、SH図面と写真を基に保守長へ、当該柱の劣化状況を説明した。
- ・ 保守長は、写真および直営設計者からの口答報告より、当該柱が劣化ランクDで緊急性が高いと判断した。
- ・ 保守長は、劣化ランクDであるが、〇〇鉄道(〇〇本線・〇〇線)沿いで調整に時間がかかること、電線類の設備が直線路であることから1ヶ月程度で改修できれば倒壊の恐れはなく、仮措置は不要と判断し、早期改修伝票として伝票を発行した。その際、1ヶ月程度で改修する思いであったが、用地交渉や〇〇鉄道との調整に時間を要することから、伝票発行時に施工期限を3月20日でシステム登録した。
- ・ 保守長は、保守副長Bが不在でDAMRASの劣化設備・早期管理登録をした場合に、設計回付が遅れてしまうため、登録と保守副長Bへの回付を省略した。
- ・ 保守長は、設計総括者と直営設計者に、当該柱の建替を早急に対応するよう伝えて伝票を設計受領箱に回付した。(仮措置をしていないことについて連絡はしなかった)

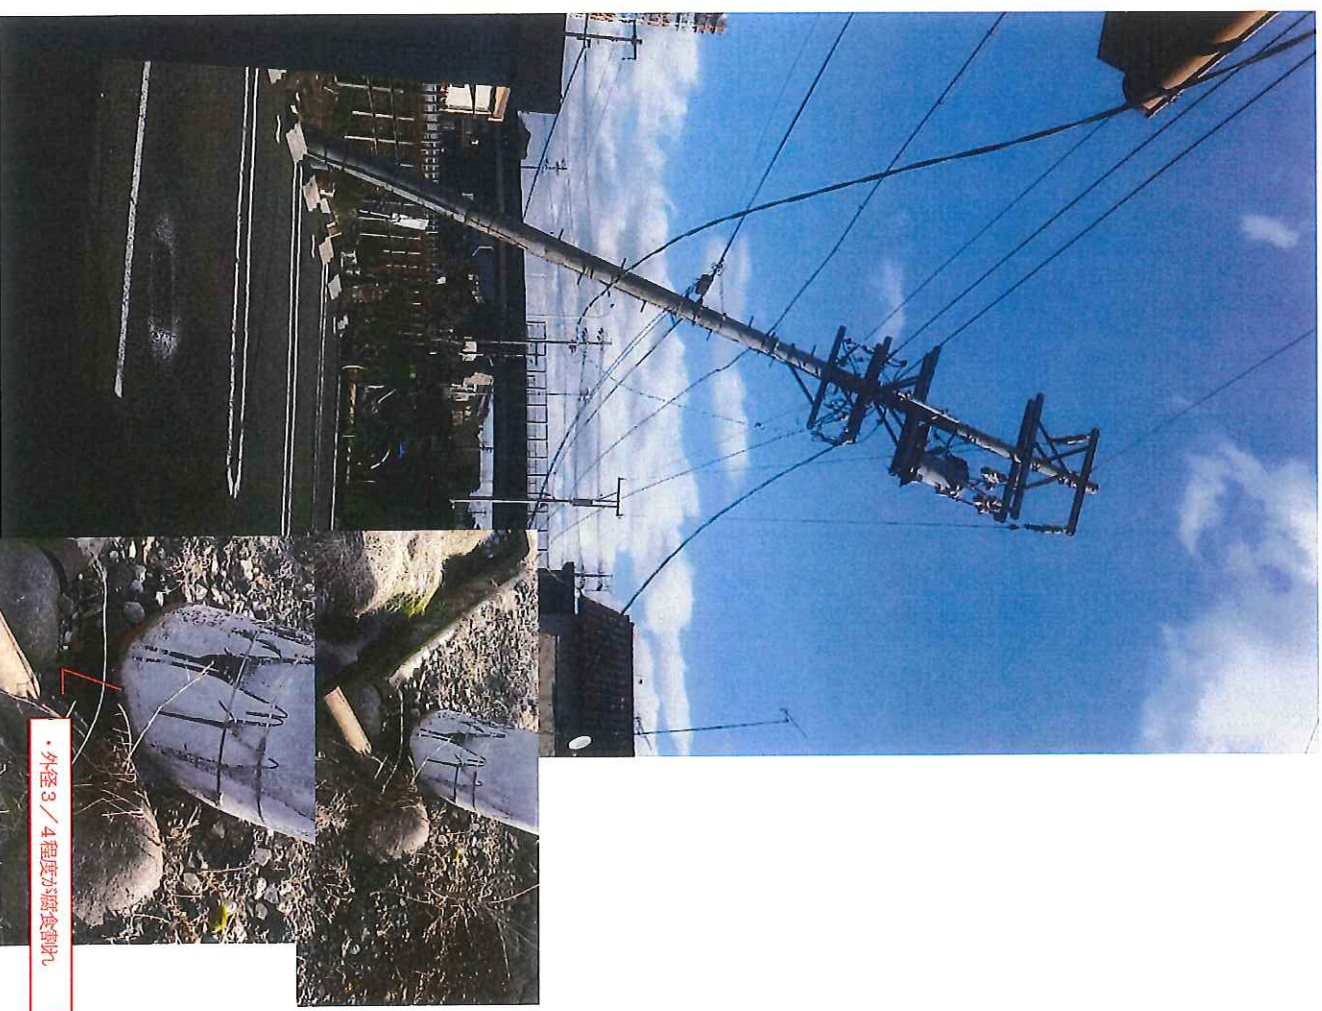
○1月24日事象発生時の写真

- ・ 〇〇鉄道(〇〇本線・〇〇線)沿いにおいて、支持物(パンザーマスト柱)の劣化(地際腐食大)を把握したが、改修判断を誤り仮措置を実施しなかった。また、早期改修手配としたが、施工期限を3ヶ月後としたため支持物の傾斜に至った。

11:54頃 保守副長Bは、当該柱が地際腐食により20度程度傾斜をしていることから、緊急で本復旧工事が必要と判断し、〇〇鉄道の〇〇工務区への立合依頼とトーエネックへの高圧停電による本復旧依頼および、本復旧までの仮措置として直営のレッカー車と高所作業車の手配を指令長へ電話で指示した。

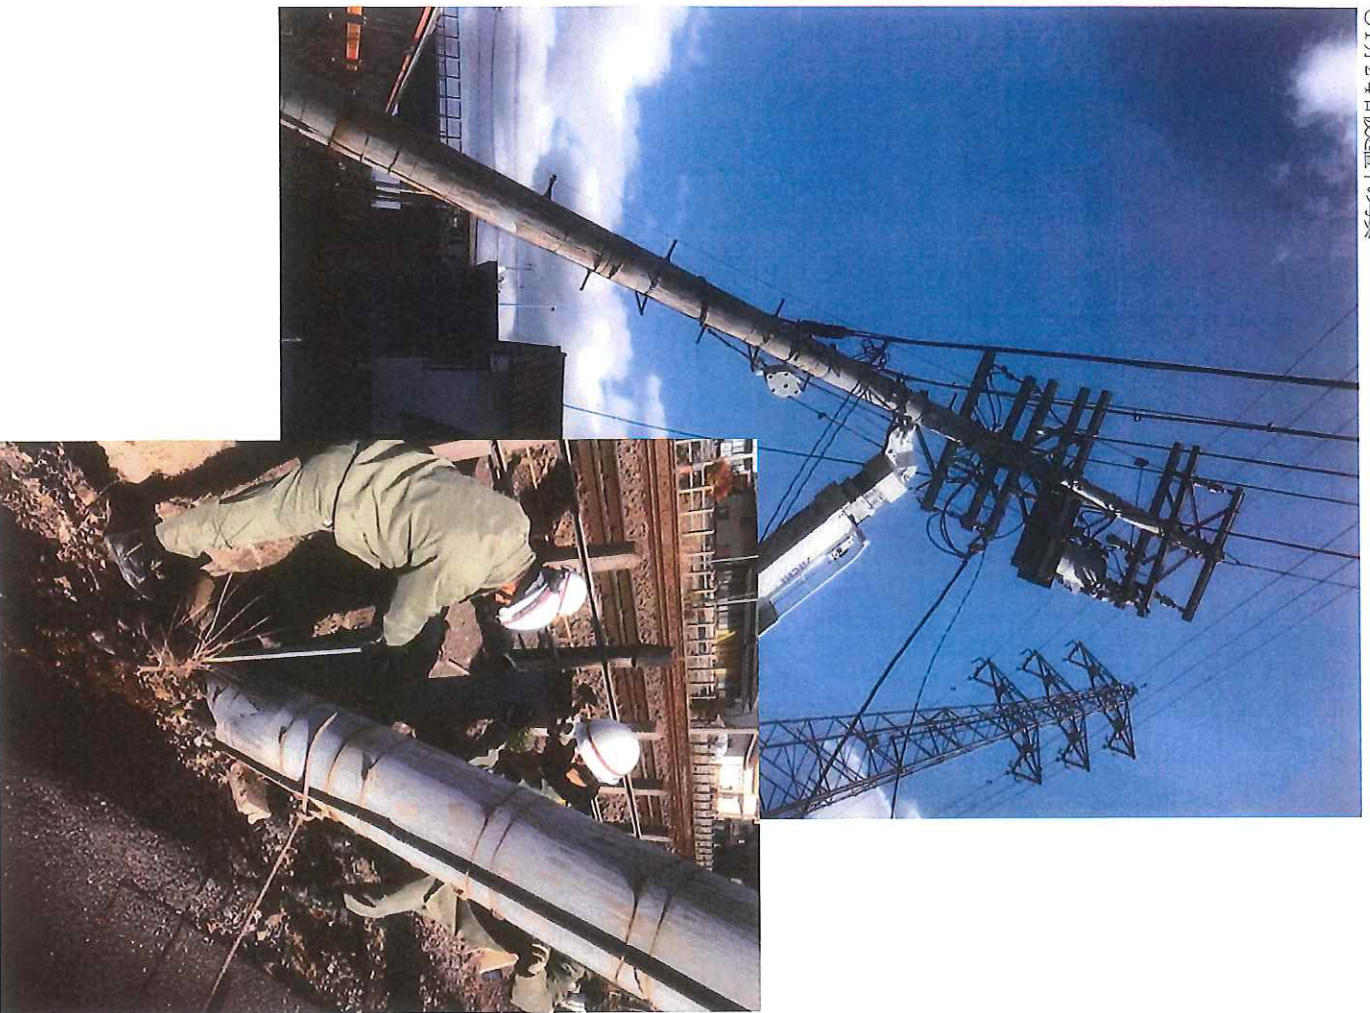
〇1月24日仮処置中の写真

12:20頃 技術サービス副長は、当該柱の下部補強およびレッカー車による支持（仮措置）を直営作業員4名に指示した。

12:45頃 仮措置完了

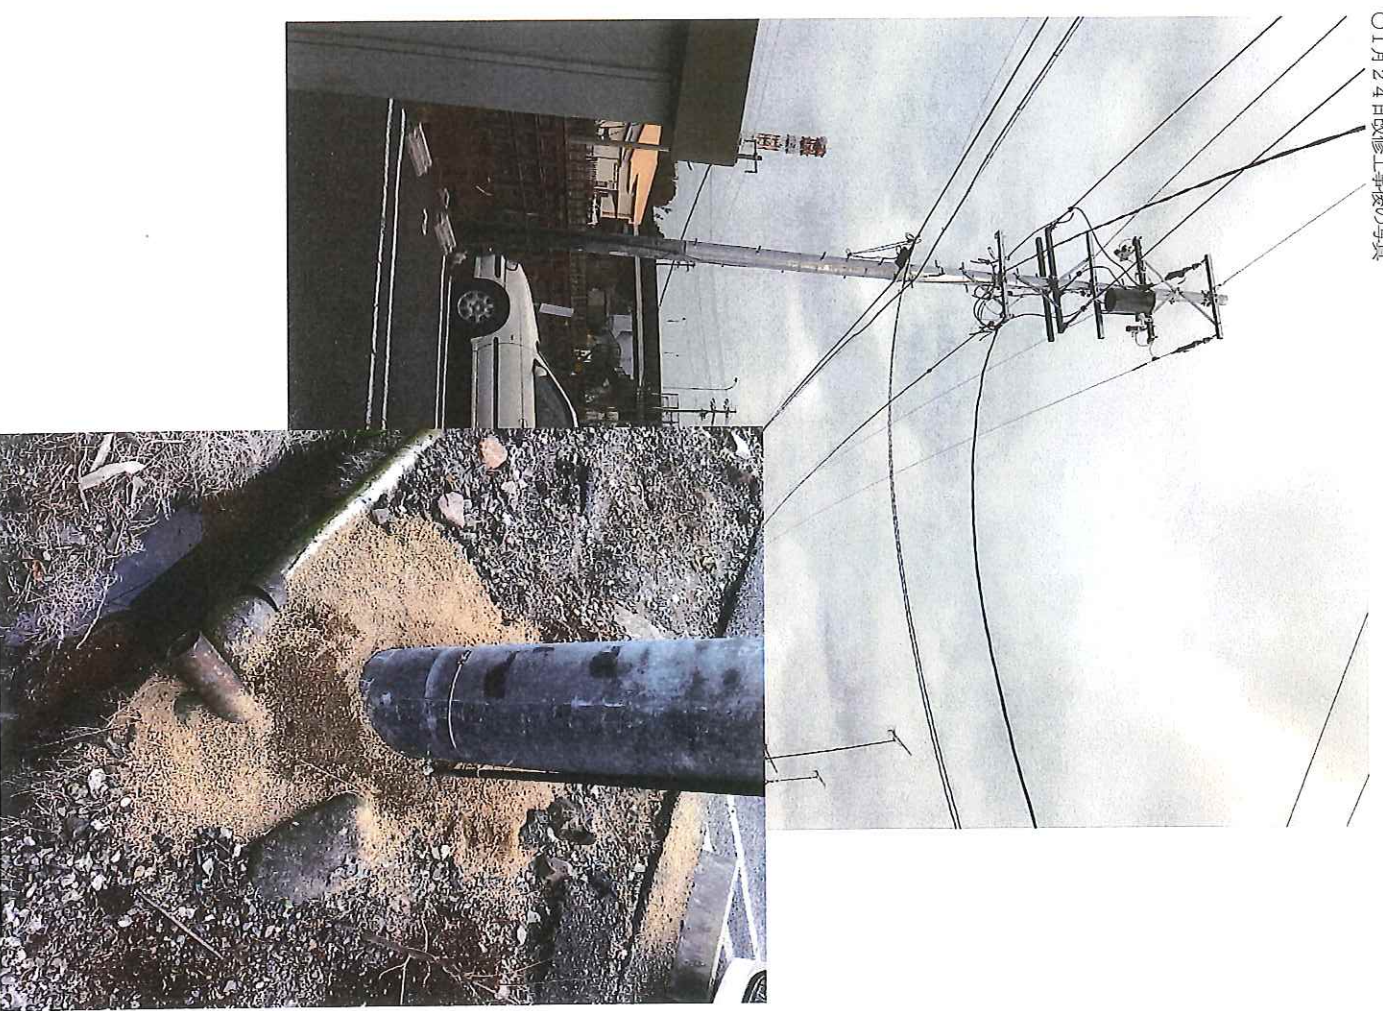
〇1月24日改修工事後の写真

18:29 本復旧完了
