事故報告書

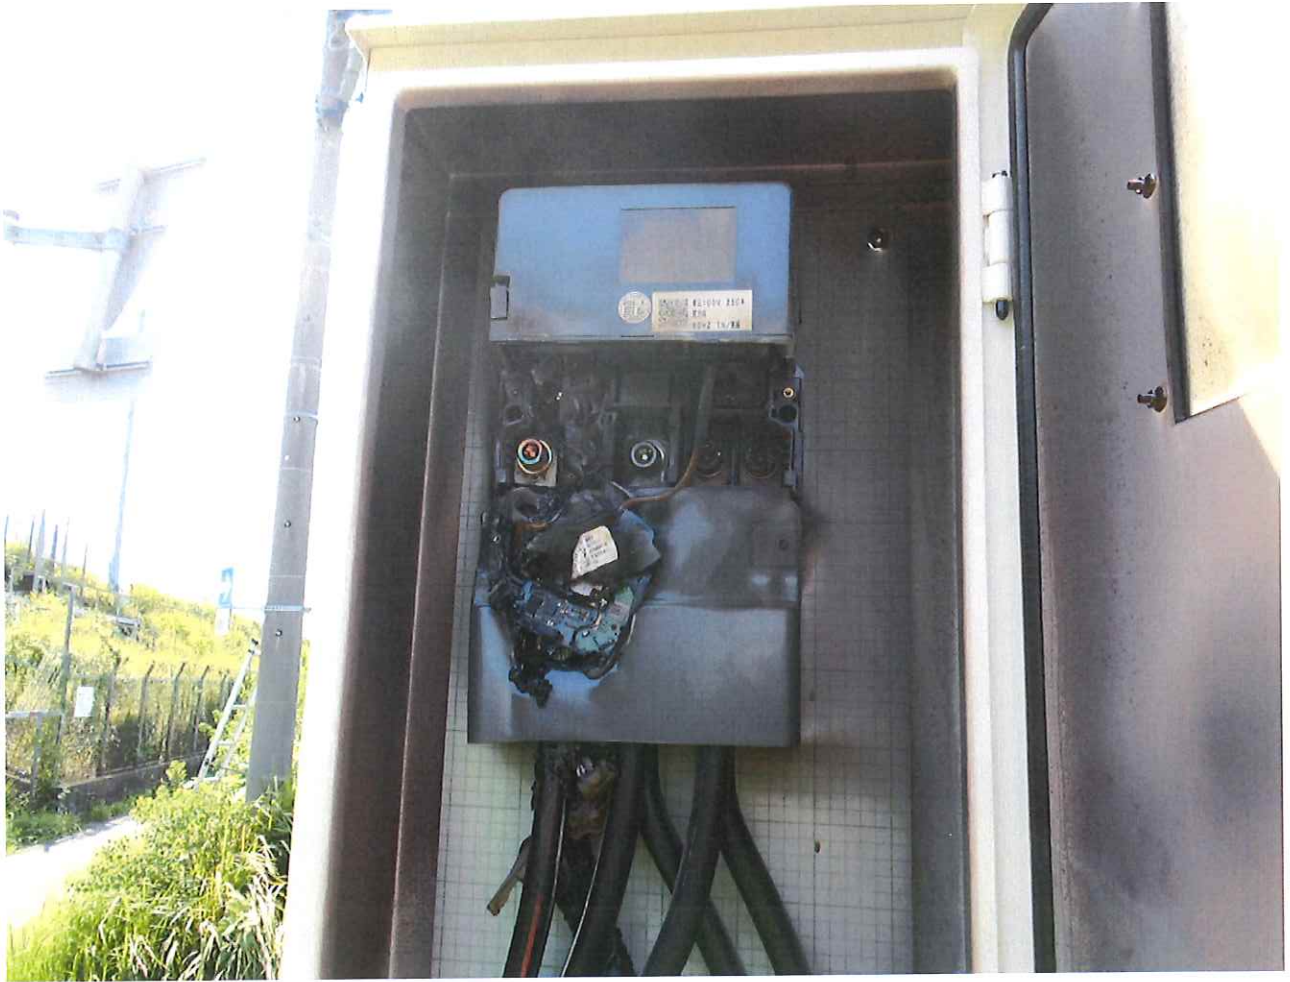
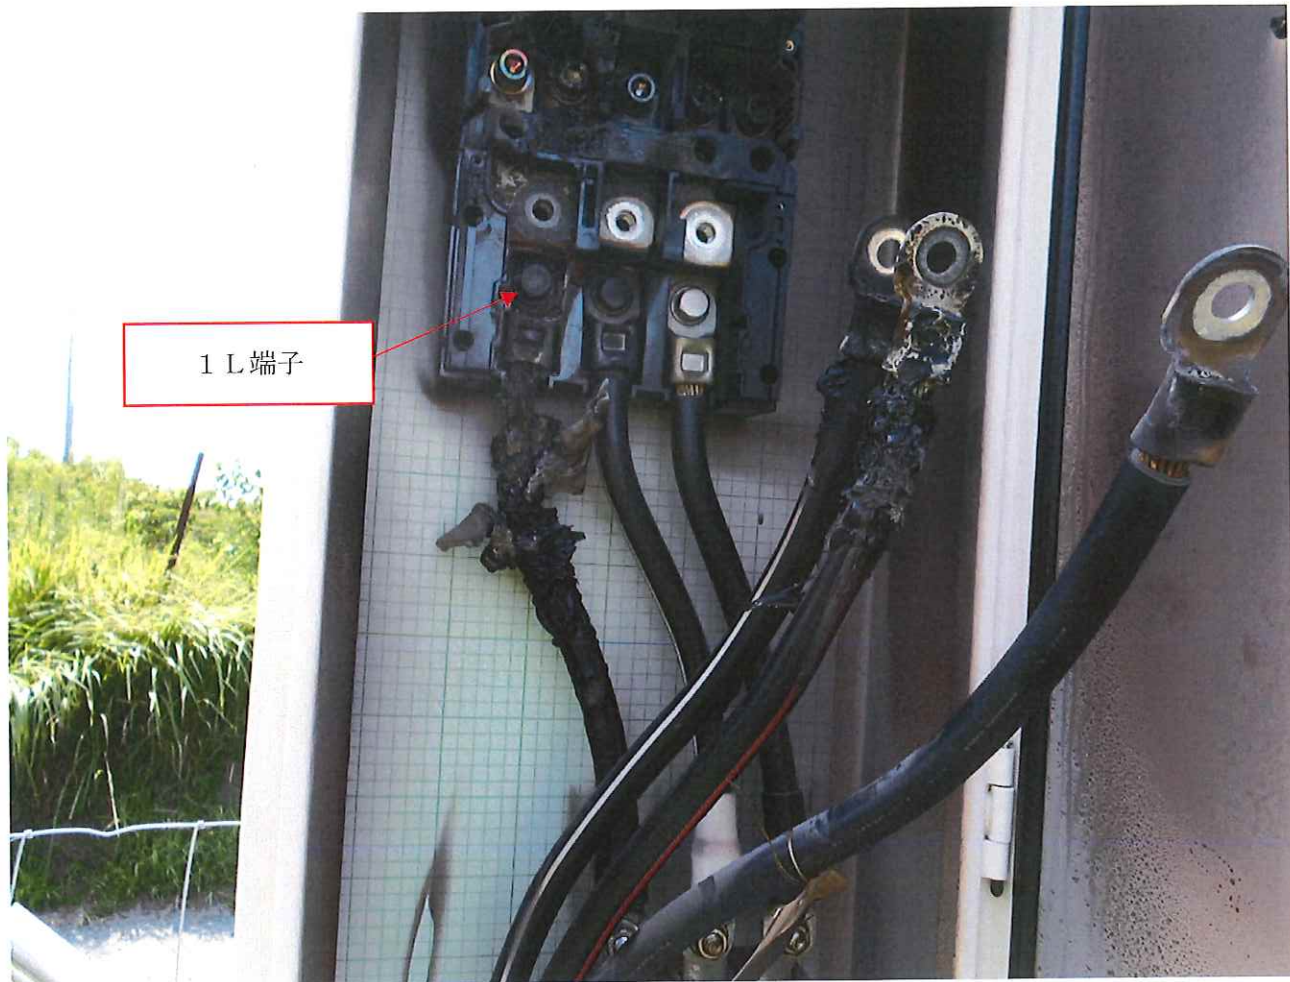
センター	関係者	発行
報告区分	中電関係分・その他			
受信	令和元年8月26日	報告元 (株)浜松電気引込工事センター		
事故の種類	感電 墜落 災害 交通 <u>その他(物損)</u>			
発生日時	令和元年8月26日(月) 9時49分 天候 晴れ			
発生場所	場所	電柱番号		
	浜松市篠原町地内	(52又551)		
当事者	直営班(専任班・ <u>直営班</u>)	協力工事店 A B C		
	従事者ランク <u>(S)</u> A B C	公衆 男・女 死亡 負傷		
	工事店名	氏名	満年齢	
	○ × ○ ×	△ △ □ □	才	
<p><概要></p> <p>太陽光発電新設工事において、SM250Aを取付けした際、1L赤相の締付け不足により、太陽光発電が連係した後、1L赤相の端子部分で高温の熱が発生し、SM250A及び、お客様設備を焼損させた。</p> <p><派生状況></p> <p>8月21日 太陽光発電新設工事に伴い、浜松引込工事センター直営班にて引込線と計器の取付工事を施工した。その際、SM250Aの1L赤相のみ、専用T型ボックスドライバーの締付けを失念し、締付け不足が発生したと推測される。</p> <p>8月22日 太陽光発電50KW 連係。</p> <p>8月26日 太陽光発電新設申請に伴う竣工調査のため、現地へ出向したところ、</p> <p>9:49 先方計器BOXの窓が黒く変色しており、外から計器の状況も確認できず、焦げ臭い匂いもあった。安全のため、先方計器BOXの扉をあけるのをやめて、会社へ連絡した。</p> <p>13:40 検査員3名で現場出向し、柱上縁切りを実施後、先方BOX内の計器調査を実施した。先方工事店担当者、浜松引込工事センター施工班監督者と立ち会いの元調査を実施した。調査の結果、SM250A 1L赤相の締付け不足を確認した。</p>				
処置				
備考
