トーエネック豊田西 感電災害について

電力ネットワークカンパニー
配電部 架空配電グループ

01 災害概要

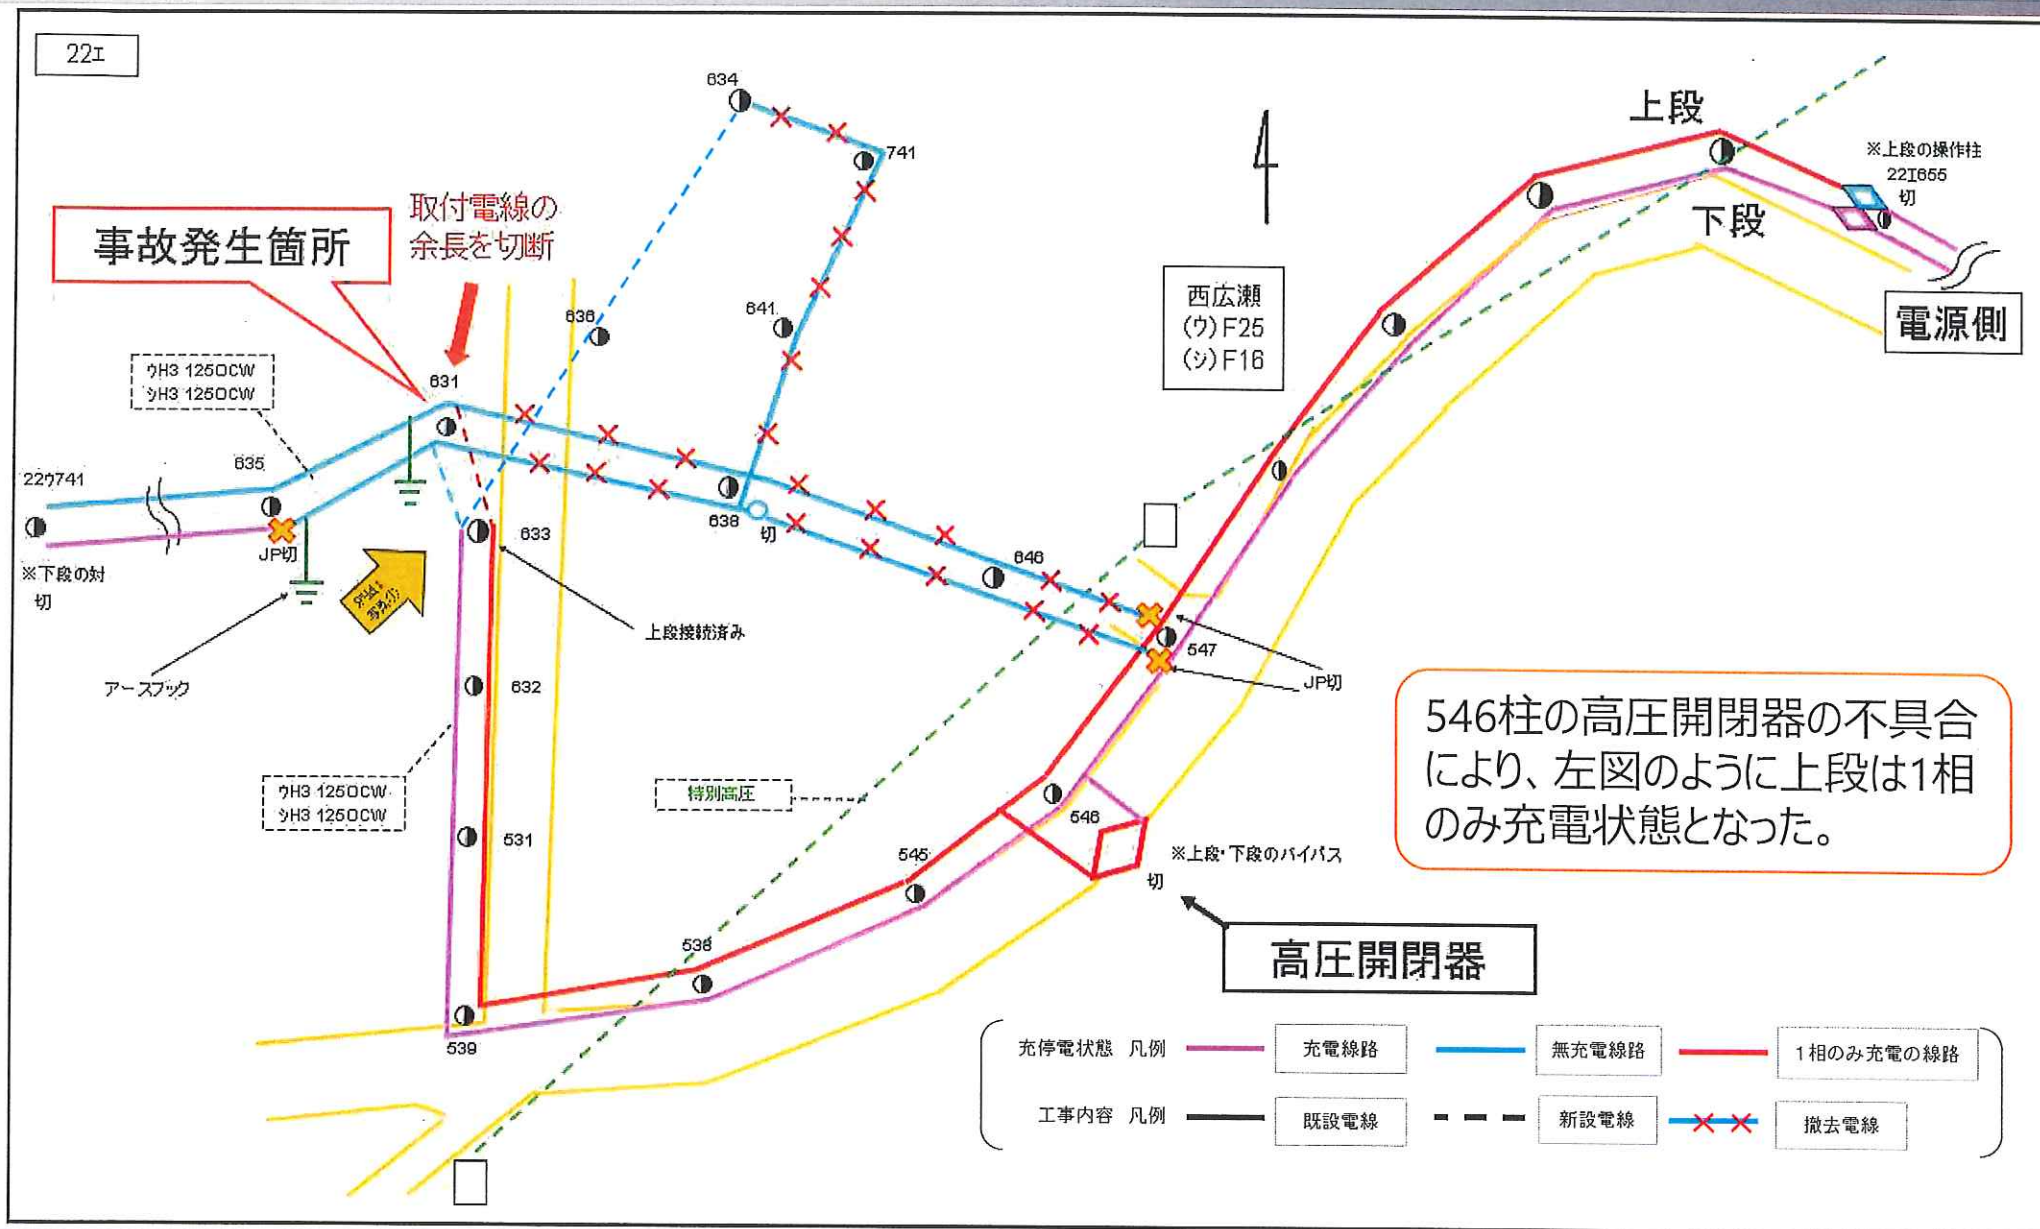
02-2 現場系統図・状況図（発災時）

- 電柱支障に伴う電線工事において、本来、停電しているはずの作業エリアが、高圧開閉器の不具合によって、1相のみ充電。
- 作業監督者は、停電エリアで検電器が鳴動したため、一旦作業を中断したが、工事エリアの上空に施設されていた特別高圧電線（77kV）による誘導電圧だと誤認※し、作業を再開。
- その後、作業現場を囲むアースを一部取り付けせずに作業を実施したため、充電された高圧線を切断する際、感電。

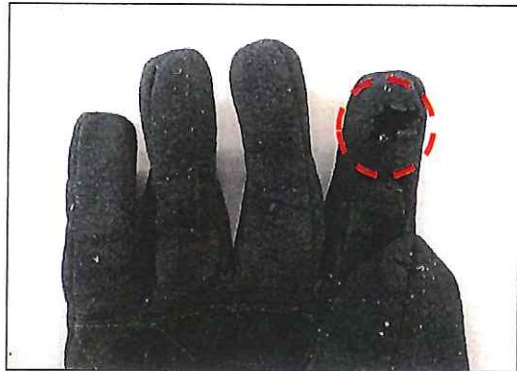
流入箇所	流出箇所
被災者側	<p>右手人差し指</p>

<p>作業用手袋の人差し指部分に穴あり</p>	<p>右手甲【流出箇所①】</p>

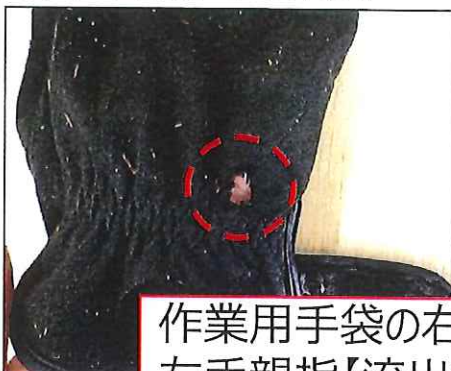
<p>左手親指【流出箇所②】</p>   <p>作業用手袋の右手甲【流出箇所①】と左手親指【流出箇所②】に穴あり</p>

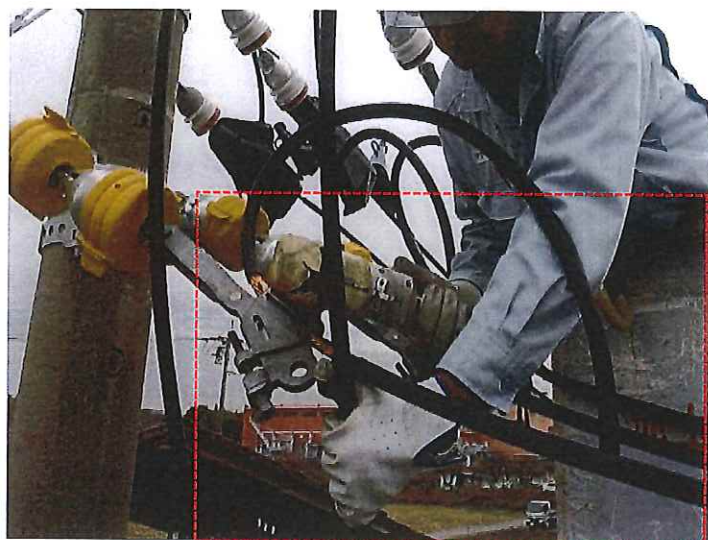
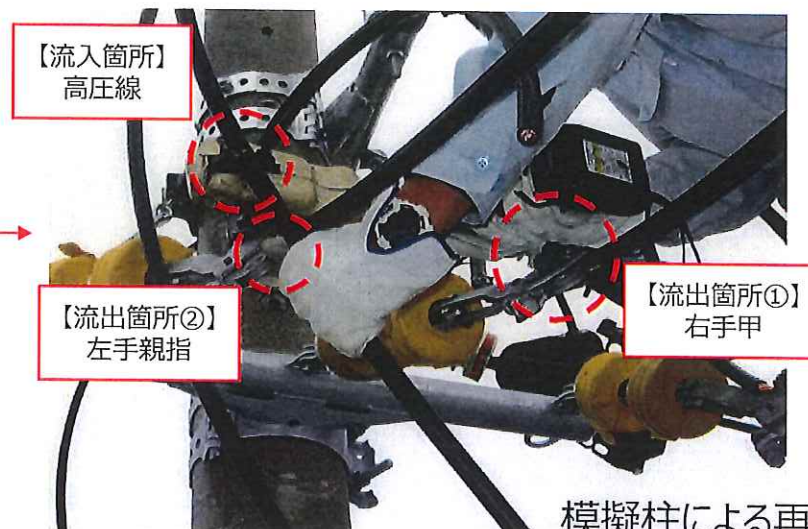
模擬柱による再現（被災者の聞き取りから推定）

被災者は、充電中の高圧線を、右手に持っていた電動カッターで切断した際に（流入）、右手の甲（流出①）が中線の高圧線を固定する金具に触れていたことと、また同時に左手親指（流出②）が北側の高圧線を固定する金具に触れていたことで、感電

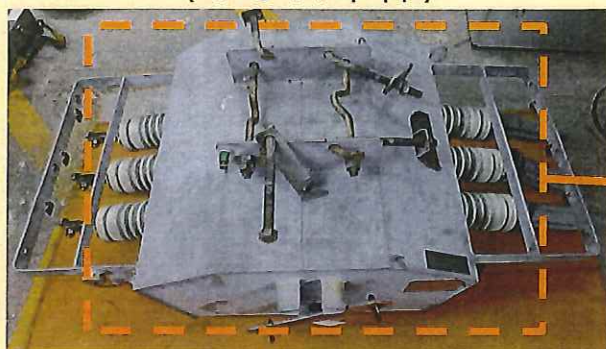
〈VSA本体〉

故障区間検出装置用高圧真空開閉器（VSA）内部の真空バルブの真空度低下により絶縁不良となり導通状態となった。

緊急取替は不要と評価運用対策にて再発防止を図る。

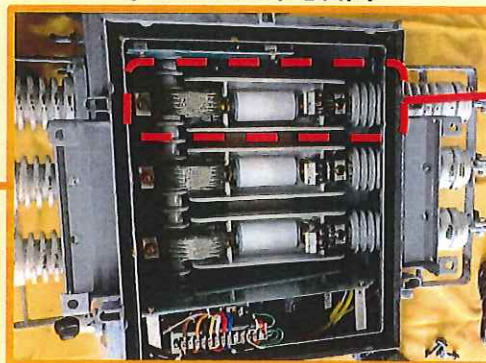
〈VSA内部〉

真空度低下による絶縁不良

接点が離れている状態で導通あり

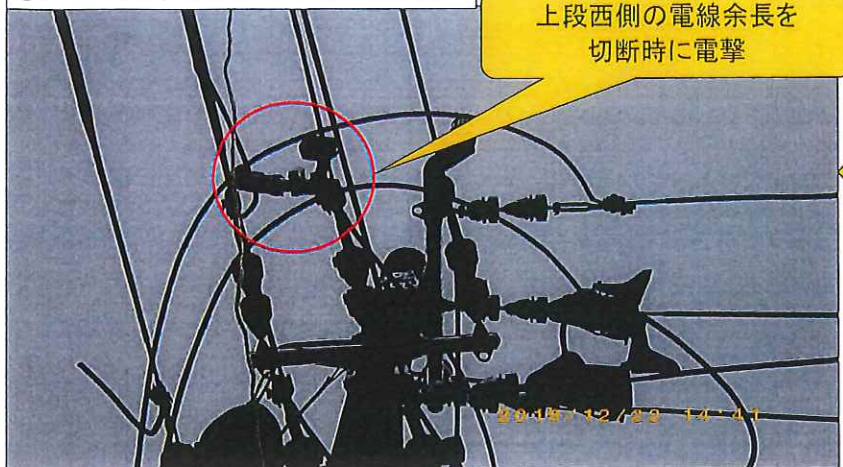
②22工631号柱(12/22事故発生時撮影)

上段西側の電線余長を
切断時に電撃
