トーエネック豊田西営業所における感電災害を受けた再発防止策について（通知）

電 気 関 係 事 故 報 告

岡崎支社豊田営業所管内における感電負傷事故に係る
原因および事故防止策について
(ご報告)

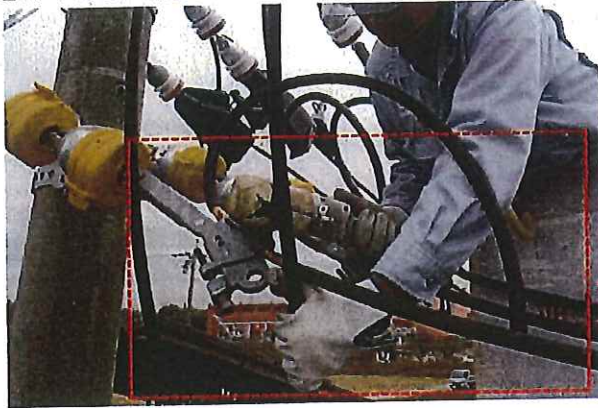
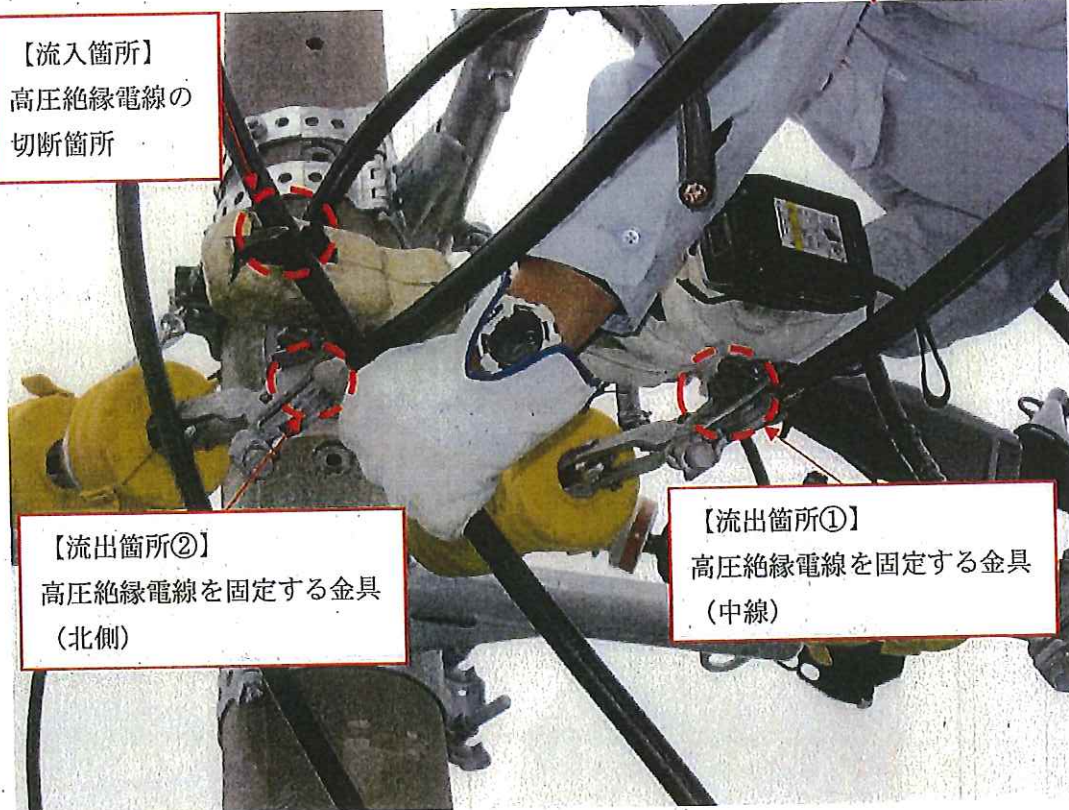
<感電時の再現(模擬柱)>

被災者の着用していた作業用皮手袋、設備の充電部およびアーク痕より、流入・流出箇所を推定した。

| | 流入箇所 | 流出箇所 |
|---|--|---|
| 設備側 | <p>高圧絶縁電線</p> <p>電動カッターを通して右手人差し指から流入</p> | <p>高圧絶縁電線を固定する金具</p> <p>【流出箇所②】アーク痕なし</p> <p>【流出箇所①】アーク痕あり</p> |
| 被災者側 | <p>右手（人差し指）</p> <p>作業用皮手袋の人差し指部分に穴あり</p> | <p>右手甲（流出箇所①）</p> <p>作業用皮手袋の右手甲部分（流出箇所①）と左手親指部分（流出箇所②）に穴あり</p> <p>左手親指（流出箇所②）</p> |

感電時の状況 (推定)

- 被災者は、充電中の高圧絶縁電線を右手で持っていた電動カッターで切断していたことと(流入)、右手の甲が中線の高圧絶縁電線を固定する金具に触れており(流出①)、また同時に左手親指が北側の高圧絶縁電線を固定する金具に触れていた(流出②)ことで感電に至った。
