1. 発生日時：2020年5月20日（水） 6時57分 天候：晴
2. 事故発生の電気工作物（設置場所、使用電圧） 高圧自家用引込ケーブル （設置場所：岐阜県羽島郡岐南町八剣2丁目36番地 使用電圧：6.6 k V）
3. 状況 1) 事故発生前の状況 被災者1名は、自家用電気工作物の年次点検に伴う高圧自家用引込開閉器の開放作業に従事していた。 2) 事故発生の経緯 6:10頃 被災者は高圧自家用引込開閉器の開放作業のため単独で事業場を出発した。 6:30頃 被災者は現地に到着し、電気工事店と打ち合わせを実施した。 6:55頃 被災者は高圧自家用開閉器の開放操作のため、電柱北側から8.1mまで昇柱した（保護具未着用）。 6:57 被災者は開閉器操作紐が電柱南側にあったため、体の位置を電柱北側から南側に移動を開始した（推定）。その際に右手は、電柱西側共同支線（流出）を握った状態で身体をひねった（推定）ところ、左肩甲骨が高圧自家用引込ケーブルヘッドの青相接続点（流入）に接触し電撃を受けた。（高圧自家用引込ケーブルヘッドはテーピングが一部はがれ充電部が露出していた） 高圧自家用引込開閉器が地絡により開放した。 7:00頃 被災者は自力で降柱し、電気工事店が救急車を手配した。 3) 電気工作物の被害の程度 なし 4) 応急措置 救急車にて被災者を地方独立行政法人岐阜県総合医療センターへ搬送された。 （被災者は、搬送先の病院にて静養中（意識あり）） 5) 被災者の服装 被災者の服装は、保安帽、作業用手袋、作業服上下、編み上げ靴。

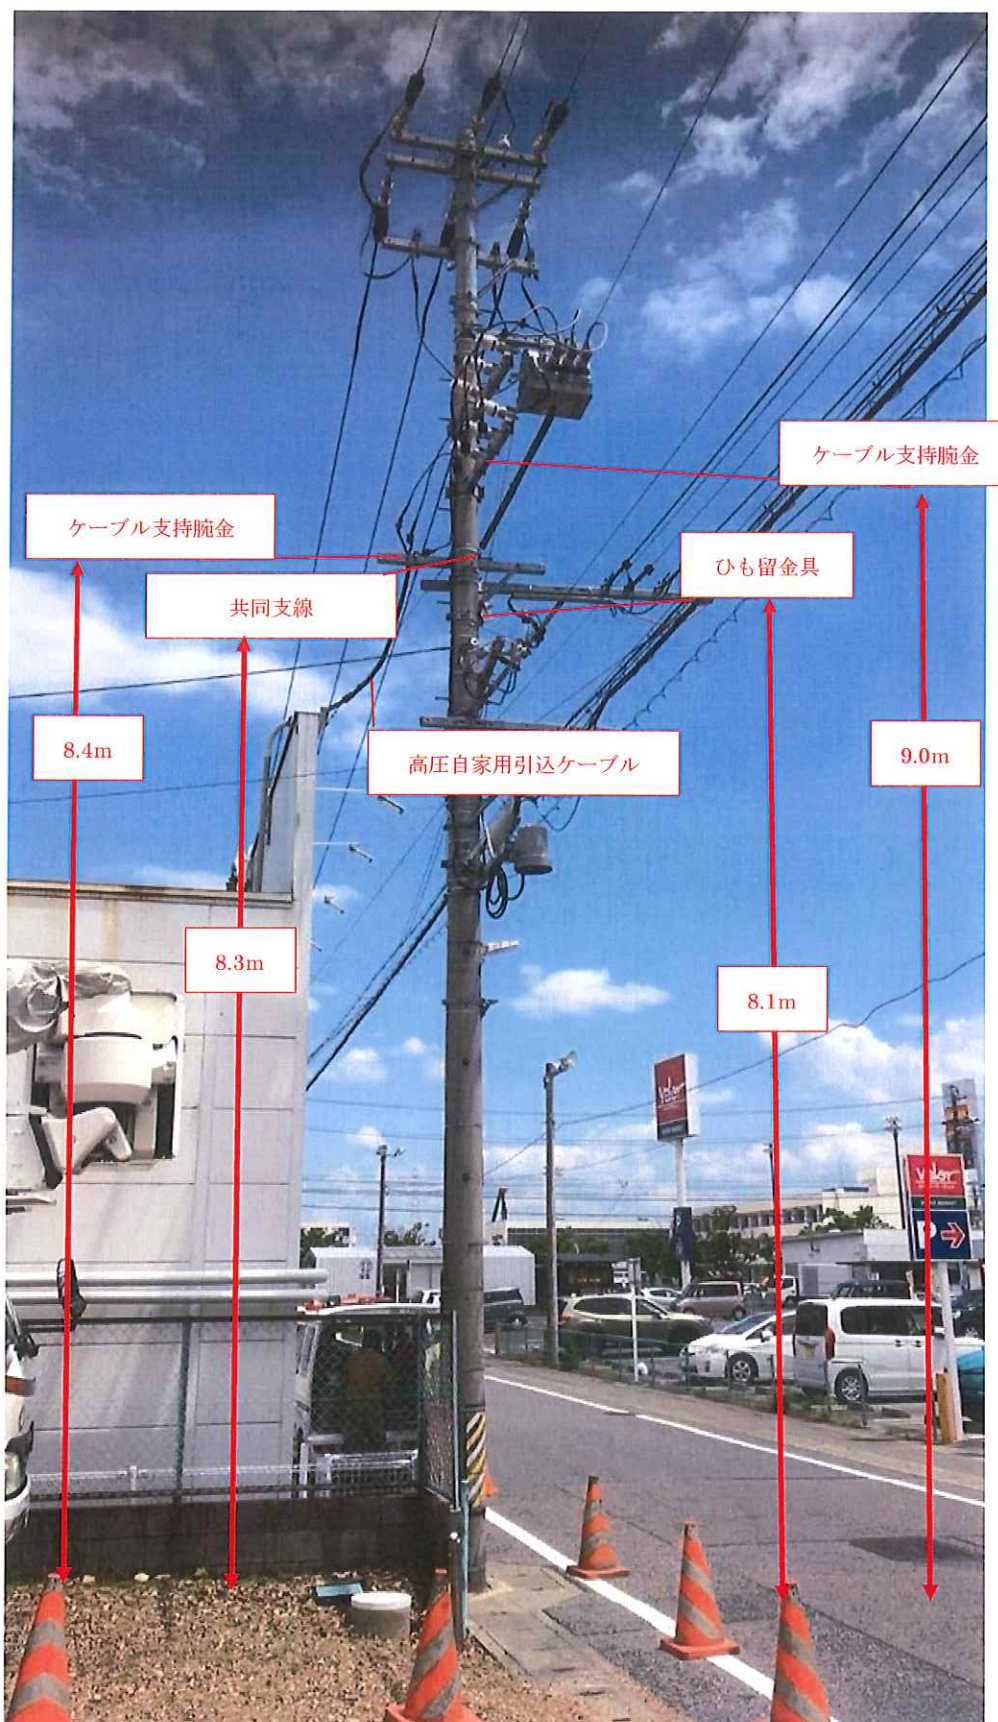
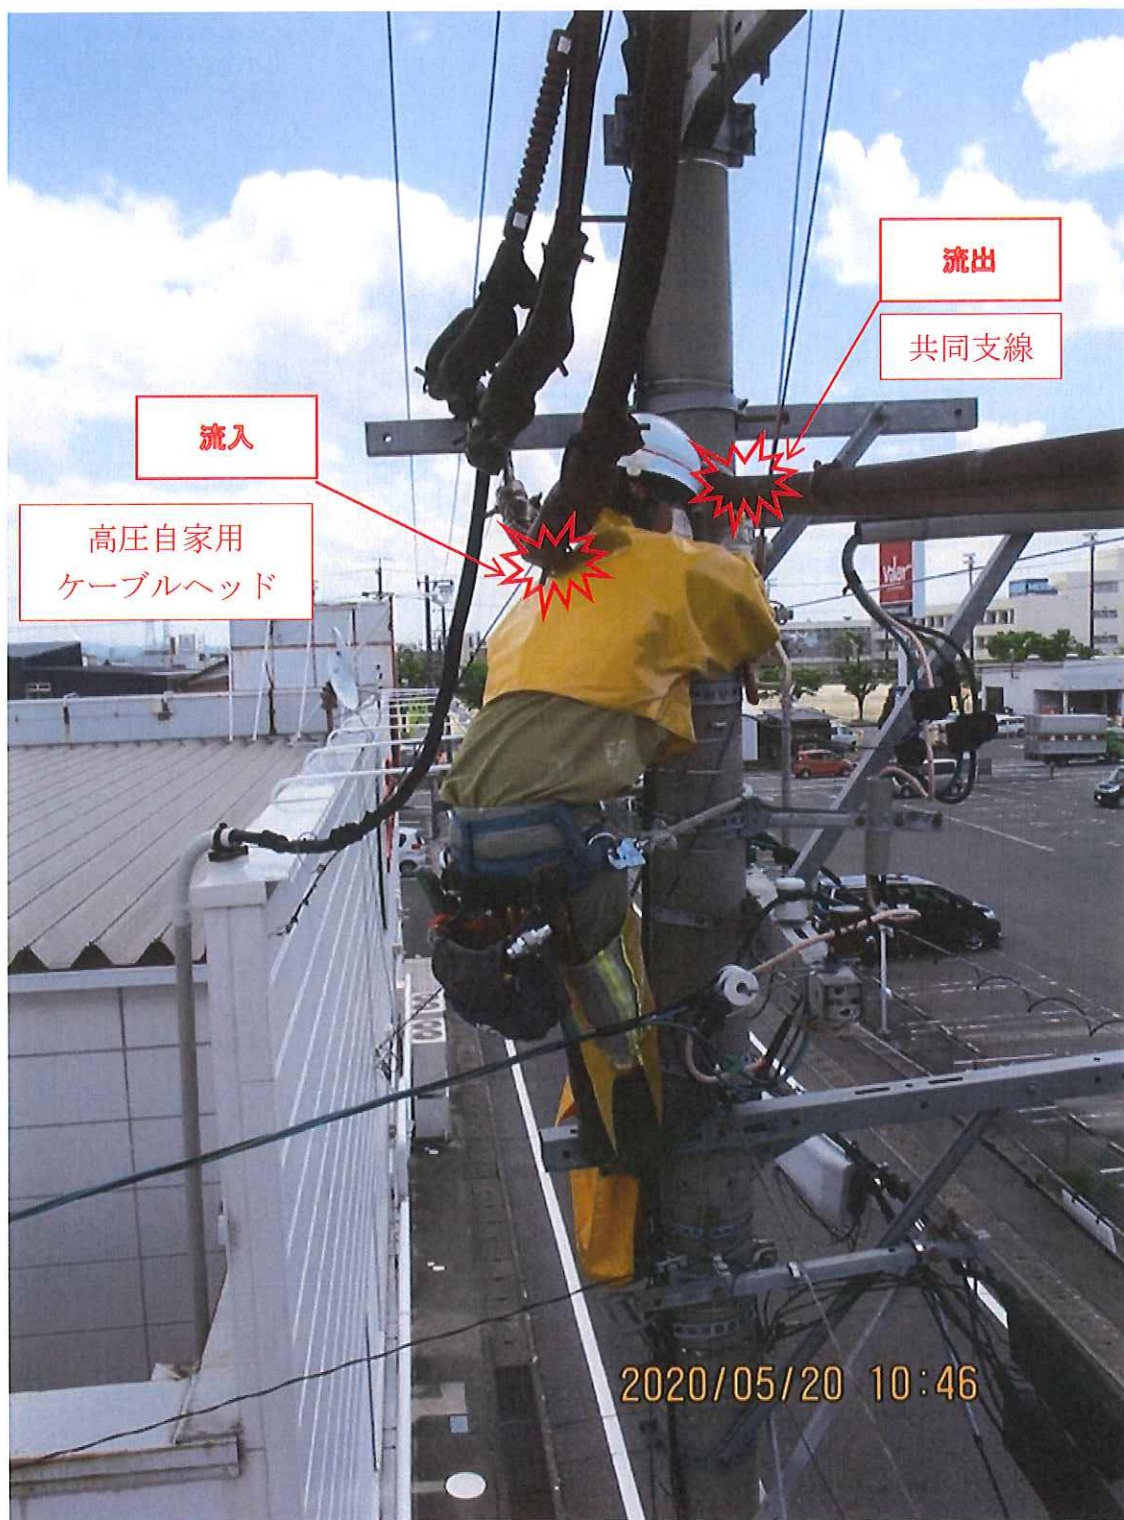
再現のため保護具着用・防具取り付け
