災害速報

| 災害種別 | | 態様別 | | | | | |
|--|--|---|---|---|--|--|--|
| 中部電力パワーグリッド株式会社 島田営業所 配電課 | | | 50代 | | | | |
| 2020年7月6日(月)17:30頃 | 雨 | 榛原郡川根本町上長尾地内 | | | | | |
| 倒木除去のための伐採作業 | | | | | | | |

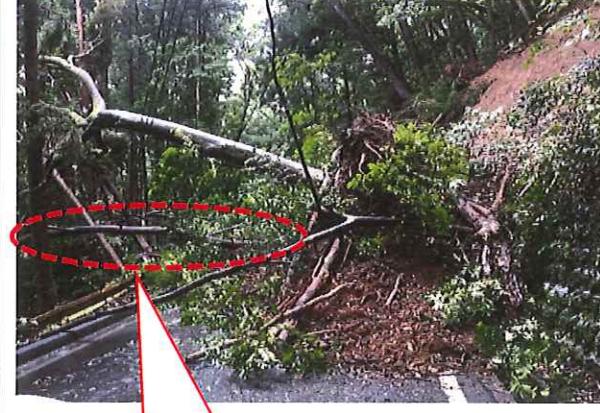
| 災害種別 | | 態様別 | | | | | |
|--|--|---|---|---|--|--|--|
| 1. 15:35 本人と作業者Aは、13:26に発生した配電線故障の復旧作業に従事していたが、復旧目途がついたため当該現場に出向した。 2. 15:55頃 本人は作業者Aと当該現場に到着し現場調査ならびに倒木除去の準備に着手した。 (倒木全長:約11m 胸高直径:約0.4m) 3. 16:50頃 作業者5名が順次現着し、倒木除去に着手した。 作業者Bは、高所作業車にて電線に掛かっている倒木を除去するため、頭打ちを実施した。 本人と作業者Cは、まだ電線に張力が掛かっているため、根元を切り樹木を起こせば電線から樹木が外れると考えた。 4. 17:25頃 作業者Cは、樹木の東側に立ち受け口を作ったが、うまく作れなかつたため、西側に移動し受け口を作った。 その後、東側に移動し追い口を切った。 本人は、東側で作業を確認していたが、西側の追い口が浅かつたため、西側へ移動し作業者Cからチェーンソーを受け取り、追い口を切った。 5. 17:30頃 直後、樹木が起き上がり、本人の方向へ倒れ下敷きになった。 6. 17:41 救急車が到着し、その後病院に搬送された。 7. 19:05 搬送先の病院にて死亡が確認された。 | | | | 警察 連絡済 救急 連絡済 | | | |
