災害速報

災害種別		態様別		
請負災害		電気		
所属・発注部署・請負者 中部電力パワーグリッド 長野支社 塩尻電力センター 変電課 請負:A社 協力会社:B社		氏名	年齢	性別
発生日時 2021年2月3日 9時46分		天候 晴	発生場所(住所) 長野県塩尻市大字広丘郷原字南原933-1 中信変電所構内	
業務内容 所内変圧器 一次ブッシング 絶縁油採油		概要図	負傷部位	
発生状況 1 被災者は、現場責任者他2名で33kV 所内変圧器 一次ブッシング内の絶縁油 採油作業に従事していた。 2 当初計画では、一次ブッシング近くのバスダクト点検口 蓋を取り外し、絶縁油を採油する予定であった。 3 点検口蓋が落下し機器を損傷させる可能性を懸念し、 対面するキュービクル側からバスダクトに入り、作業箇所 へ向かおうとした。 4 所内変圧器 一次遮断器(33kV)母線側の充電部に 触れ、感電した。 5 被災者は、現場から救急車により、病院へ搬送された。		別紙による	 X 流入 X 流出 関係箇所への連絡 警察 連絡済 救急 連絡済	
作業着、ヘルメット、安全靴、手袋				
	災害の程度	傷病名	休業日数	治療日数
当方	重傷	感電	調査中	調査中
相手方

災害種別		態様別			
業務上災害		電気			
所属・発注部署・請負者		氏名		年齢	性別
中部電力PG 名古屋営業所 配電運営課				20代	
発生日時		天候	発生場所(住所)		
2020年11月4日(水) 10時30分頃		晴	一宮市大江3-15-2		
業務内容		概要図		負傷部位	
メーターBOX撤去時における短絡					
発生状況		関係箇所への連絡			
<p>1 お客様から計器BOX傾斜に伴うお申込みを受け、2名で出向した。</p> <p>2 お客様から、使用していない動力計器BOXの撤去依頼を受けた。</p> <p>3 監督者Aは、現地にて動力引込線が撤去済であることを目視にて確認したため通電されていないと判断し、作業者Bに計器BOXの撤去作業を指示した。</p> <p>4 監督者Aは、作業者BがメーターBOXの蓋を開けた際、BOX内において白相を除く他の2相の電源、負荷側線が接続されていることを認識したが、全撤済だと思い込んでいた為、作業者Bに切断を指示した。(この時、検電の指示はしていない)</p> <p>5 作業者Bが、青相切断時に白相電線の先端にペンチが接触したため、青相と白相において短絡が発生した。その際、火花がお客様の目元に当たり負傷した。</p> <p>6 調査した結果、お客様側において、全撤後の動力配線を電灯配線として使用していた。</p>		警察 不要		救急 不要	
当日の服装		治療日数			
保安帽、作業着、皮手袋、安全靴		災害の程度		傷

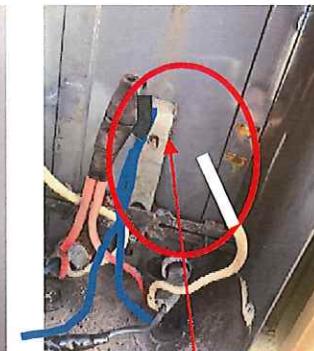
使用したペンチ

この間で短絡

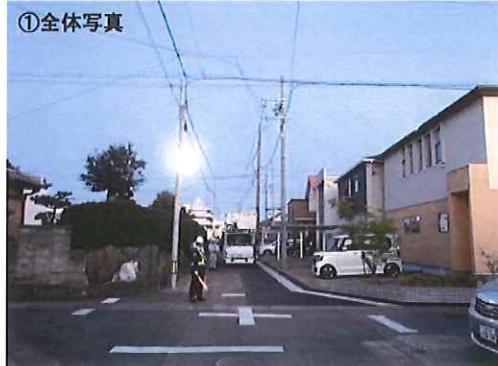
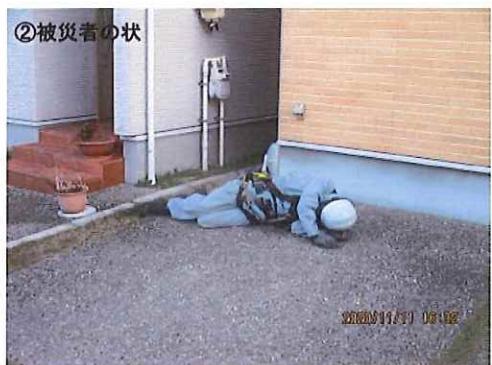
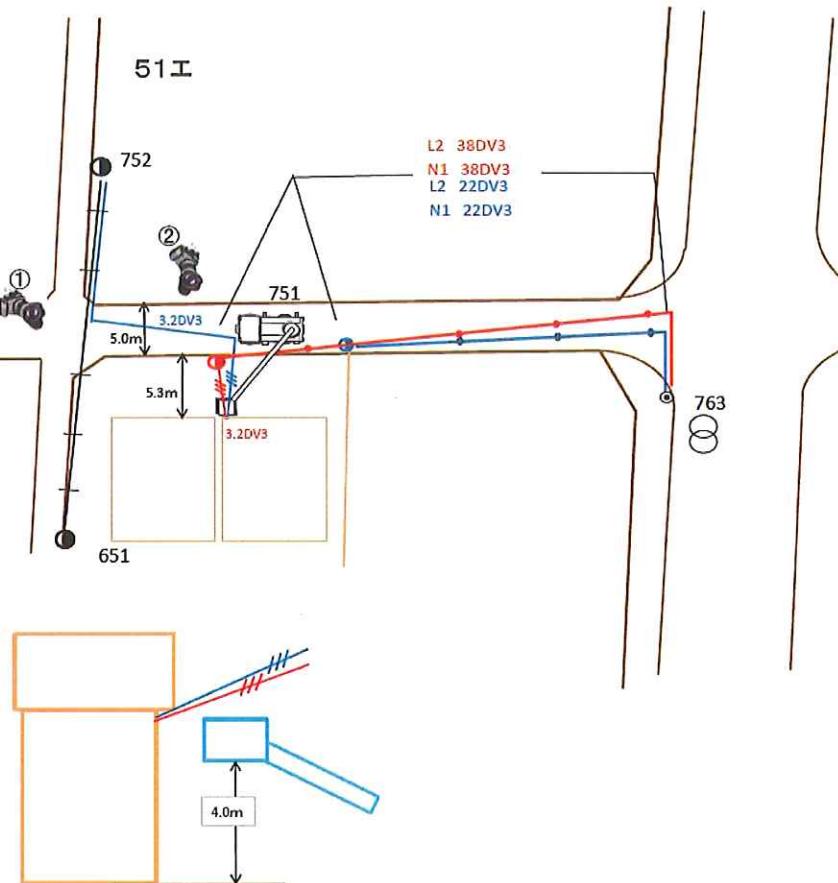
平面図

<p>別紙参照</p>		
発生状況 1. 現場責任者以下9名で低圧停電工事を開始した。 2. 15:50頃、低圧停電の本体工事が完了した。 3. 15:55頃、被災者はフルハーネス着用の上、高所作業車を使用し、お客さま支持点側にてバンク相違となる引込線の切替作業に着手した。 4. 被災者は、旧引込線を切断後、新引込線の接続に入った。(推定) 5. 15:58頃、技術者Aは新柱にて作業中に後方から被災者の声を聞き、振返った。 6. その時、被災者がバケット端から墜落する所を目撃した。 7. 被災者は、高さ4m位の位置から、地面に左肩から墜落した。(フックはバケットにかかっていない) 8. 現場責任者は、被災者のもとに駆け寄り、救急車を手配した。 9. 16:50頃、被災者は病院に到着した。						
当日の服装		関係箇所への連絡				
作業着、ヘルメット、皮手袋、安全靴、フルハーネス、安全帯		警察	連絡済			
当方		救急	連絡済			
災害の程度		傷病名	休業日数	治療日数		
当方	重傷	左ひじ脱臼および靭帯断裂、 左手首左甲骨骨折、左骨盤骨折	不明	3~4週間		
相手方
