配電関係業務共有化情報

所属・発注部署	起因	直営	・	請負	・	委託		
	内 容	低圧計器検満工事で線間短絡し、ガス漏れ 火災発生						
発生日時	発生場所			豊田市山之手8-2-1 地内				
2022年11月18日(月) 9時10分頃

スマートメーターへ取替作業時、電源側の電線がガス管に接触し短絡した。

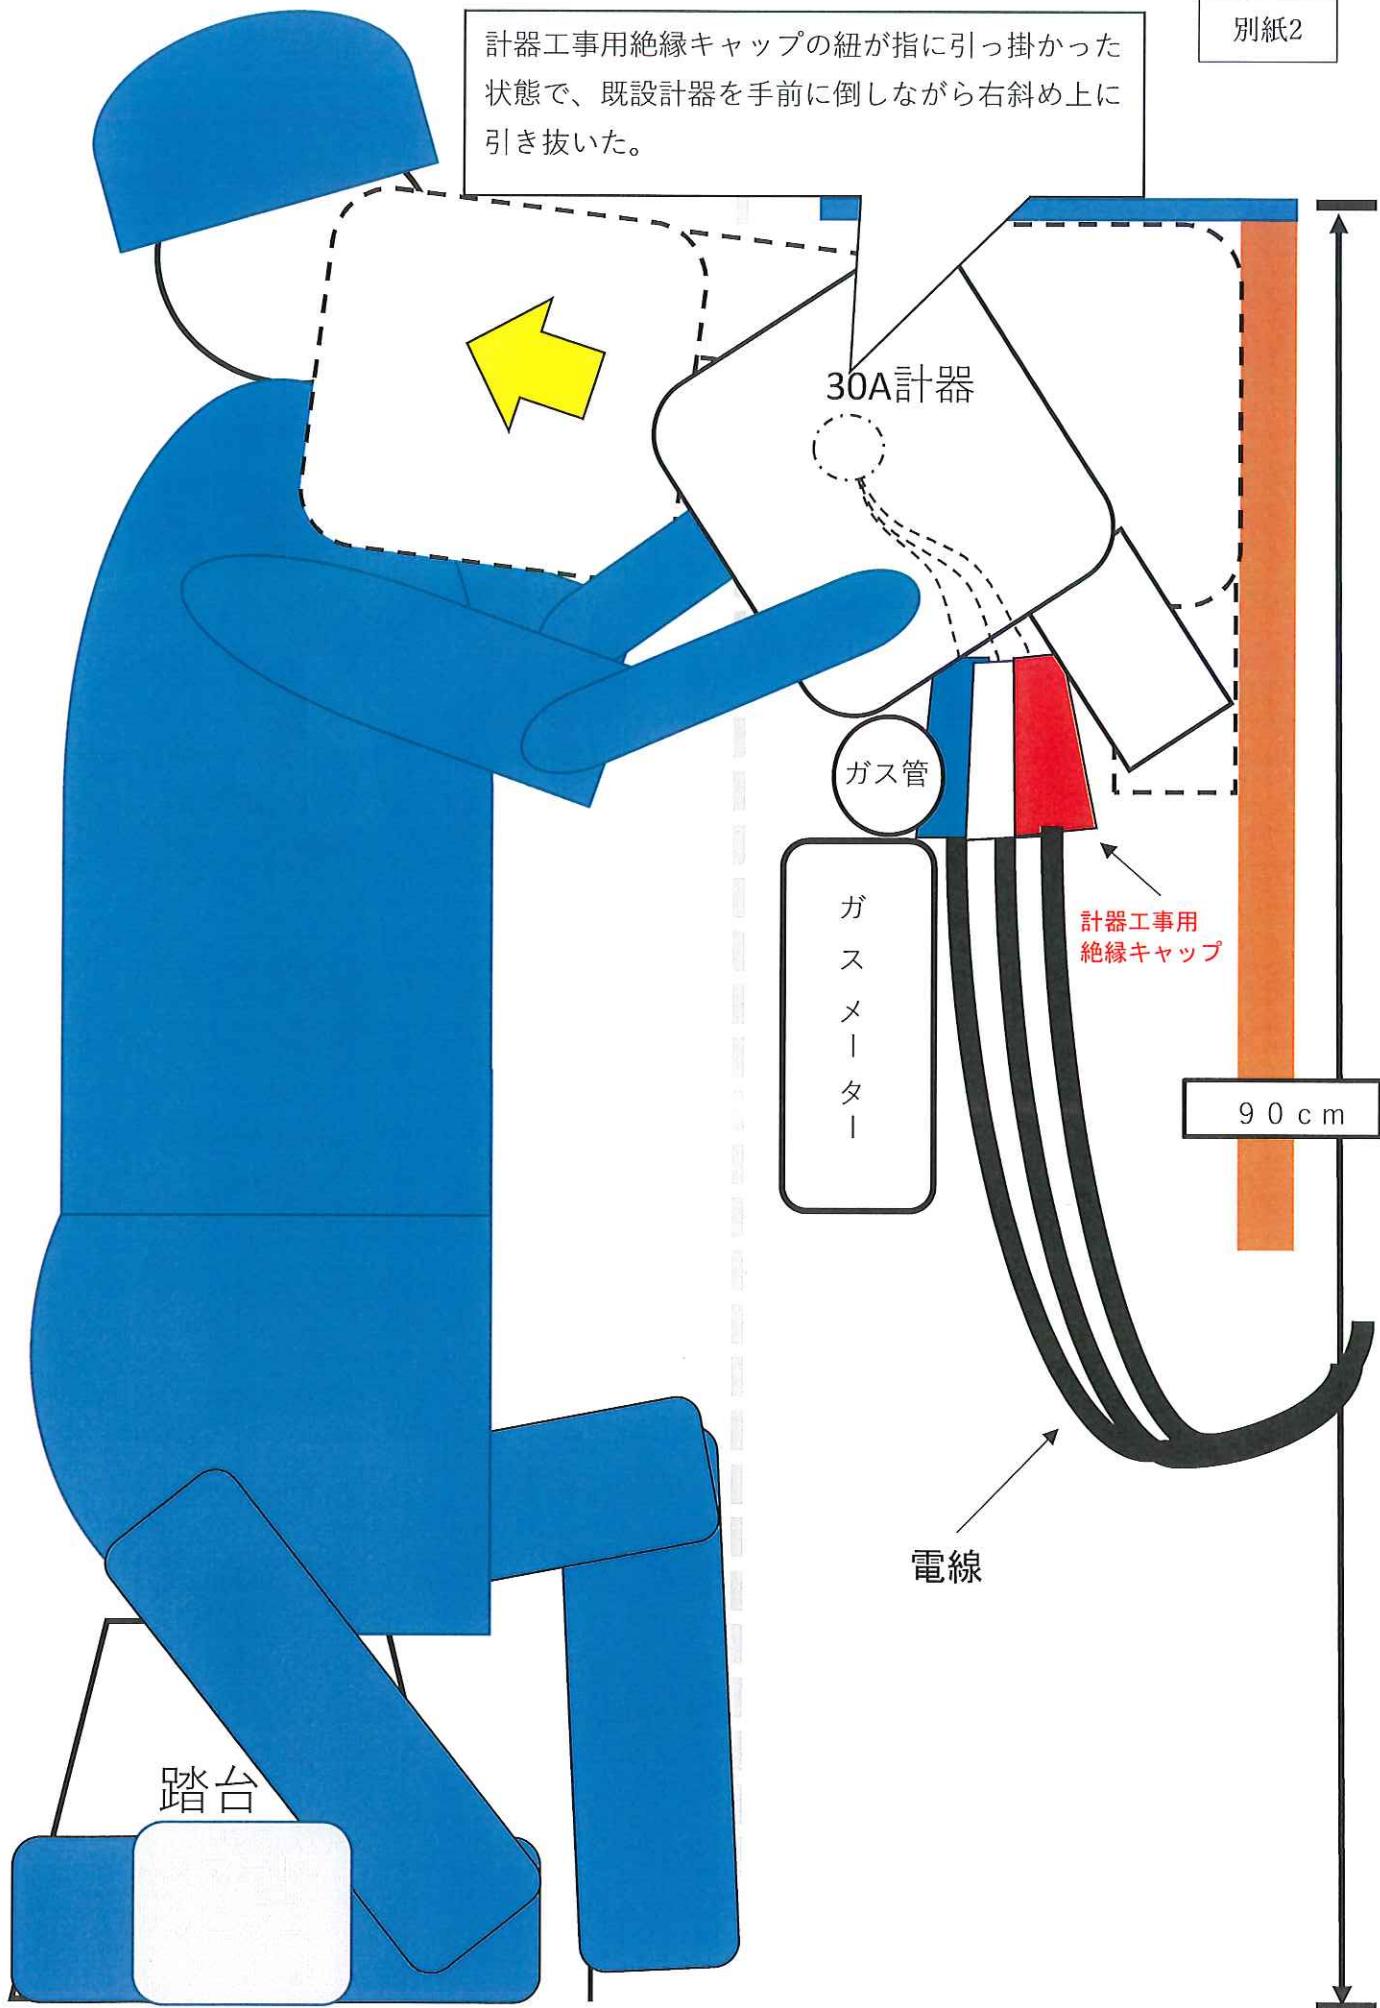
計器取外し側面図

バイパス工事が完了し、計器を取り外したところ、電源側の電線が垂れ、計器工事用絶縁キャップが外れたと同時に、電源側の電線先端部がガス管に接触し短絡した。

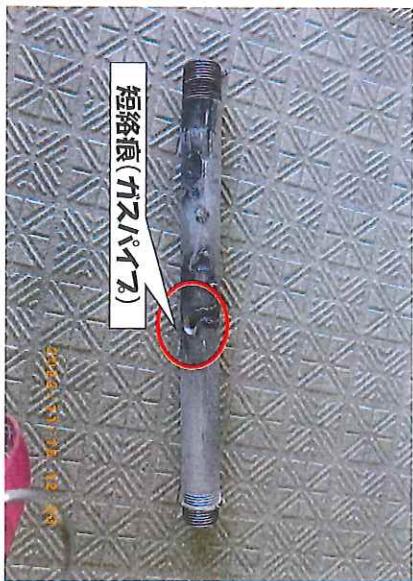
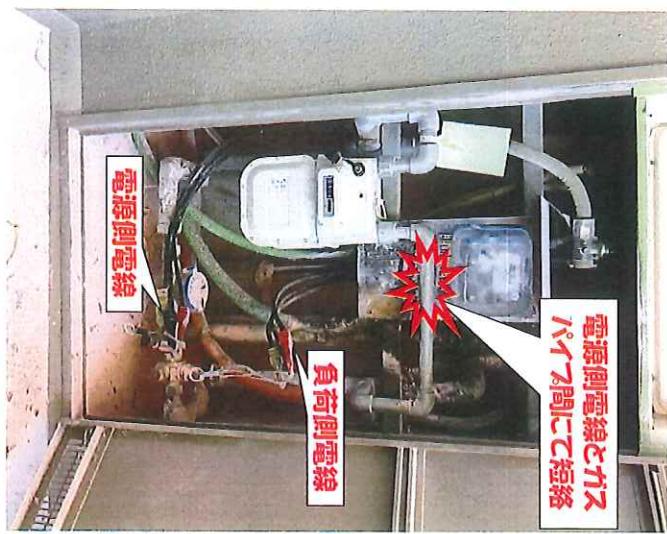
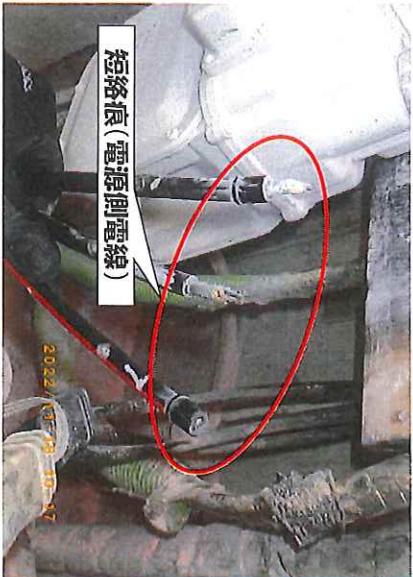
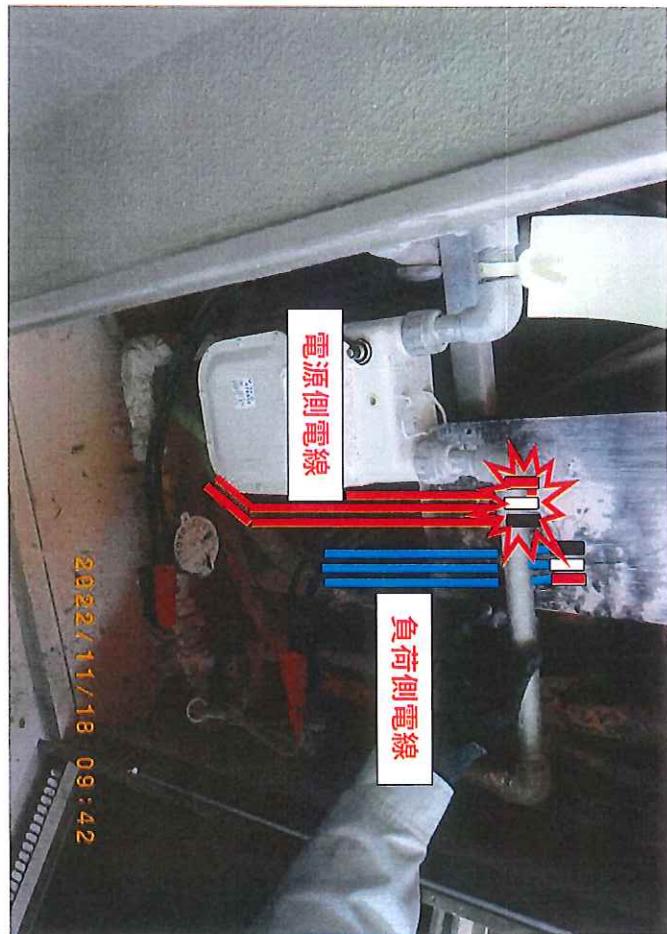
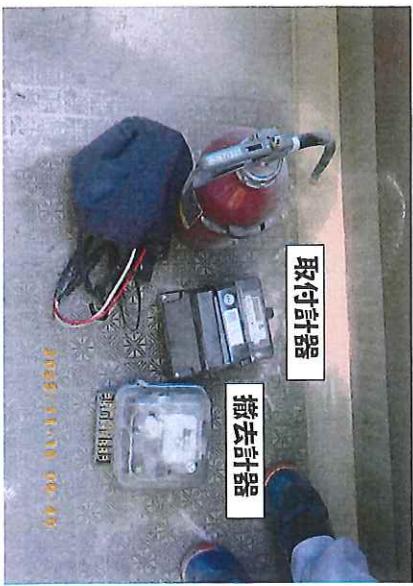
計器取替時短絡状況

短絡のアークによりガス管に穴が開き、噴き出したガスにアークが引火したことで火災が発生した※。（想定）

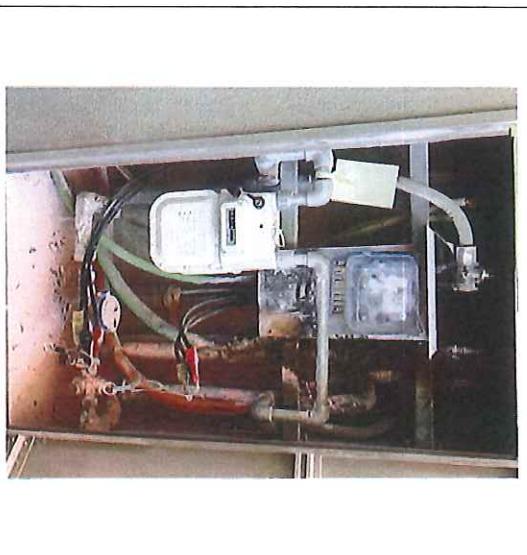
【当該現場写真（事象発生後）】

既設計器に手をかけた状態

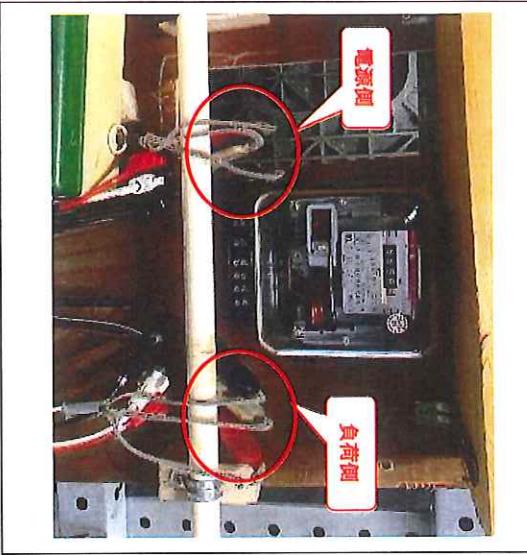
【バイパスケーブル接続後の電線位置】

既設計器を取り外している状態

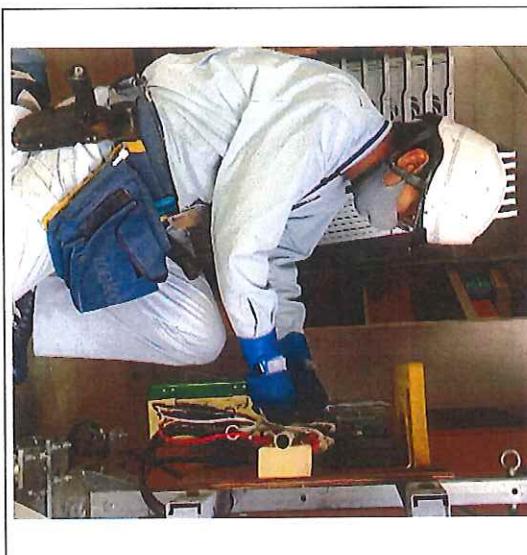
【計器の取替時の作業姿勢】

計器工事用絶縁キャップの紐が引っ張られた状態

電源側の電線がガスパイプに接触している状態

既設計器に手をかける時に計器工事用絶縁キャップの紐が指に引っ掛けた（想定）

既設計器に手前に倒しながら右斜め上に引き抜い
た。既設計器を取り外したと同時に計器工事用絶縁キャ
ップの紐が引っ張られた。

計器工事用絶縁キャップが3本とも抜け、ガスパイプに接
触し短絡した。
※当該現場で使用していた計器工事用絶縁キャップの
把持力も低下していた事により外れ易くなっ
た。
