電線張替工事中における墜落死亡災害 (2023年12月2日(土)発生)

【2023年12月7日 時点】

関西電力送配電(株)

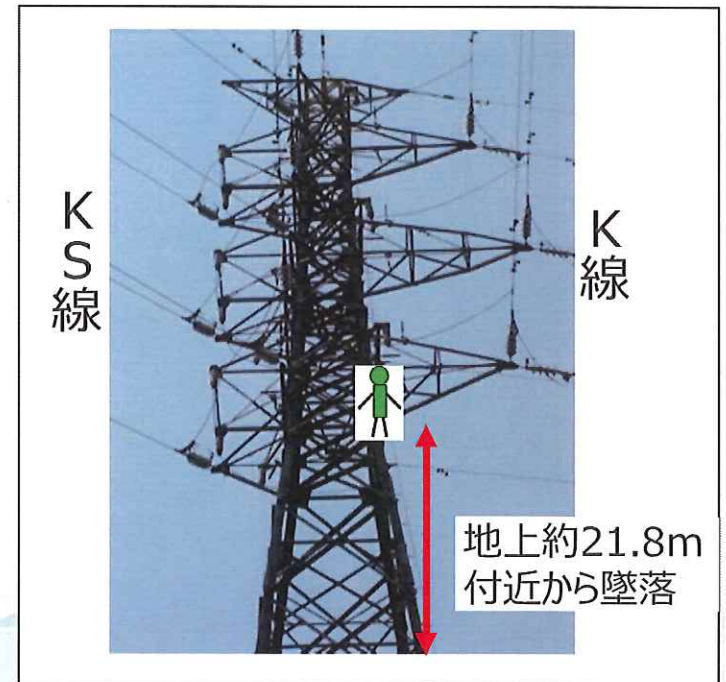
(鉄塔写真)

5. 発生状況 (推定)
架線検査完了後、A脚9番アーム付近から墜落
6. 被災状況
死亡

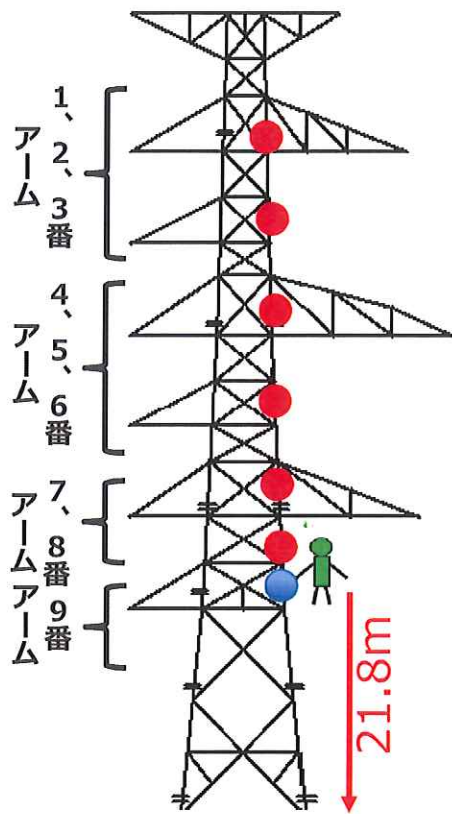
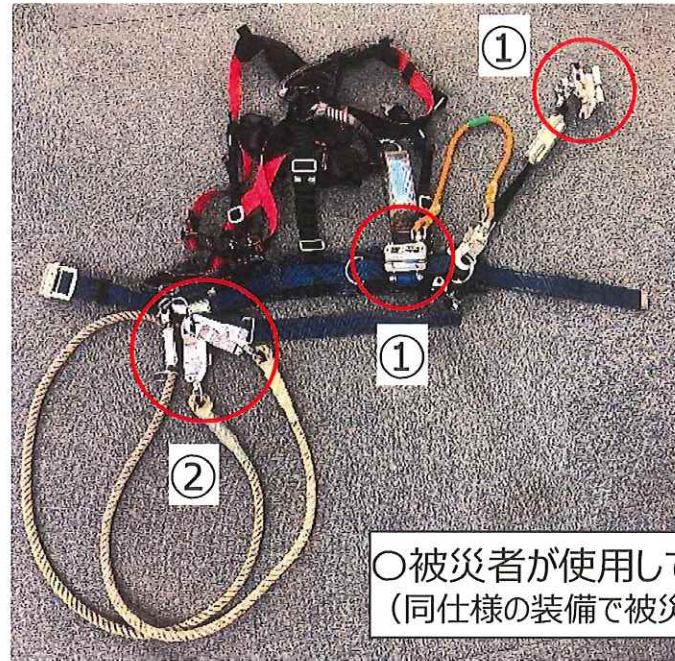
○被災者が使用していた安全装備
(同仕様の装備で被災時の状況を再現)

- ①セフティワイヤ用安全器は「開放」状態、かつ、キーロック本体に刺さった状態
- ②ワークポジショニングロープのフックは両方とも左側のD環にかかっていた。

(補足：塔上ではキーロックロープを使用しており、ランヤード（背中からのロープ）は装着なし)

- ・安全装備の状況から、無胴綱状態で安全器の切替えを行っていた。
- ・セフティワイヤ用安全器の取付不良により、墜落時にセフティワイヤから外れた。

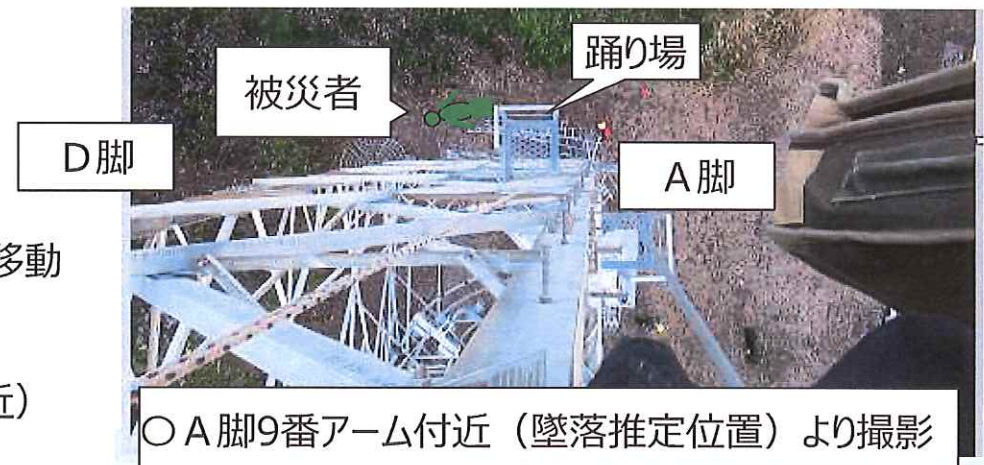
- 09:01 写真撮影のため、8番アーム→1番アームへ移動
- 09:16 1～6番アームの最終確認をしながら、7番アームへ移動
- 09:18 7番アームで、仮預け物の固縛状況を確認
- 09:20 7番アームから降塔を開始
- 09:23 A脚9番アーム付近 (セフティワイヤ中間固定金具付近)より降塔中、もしくは、切替中に墜落 (推定)

○A脚9番アーム付近 (墜落推定位置) より撮影
