中部電力パワーグリッド

# スマートメーター焼損事象

2021年2月22日

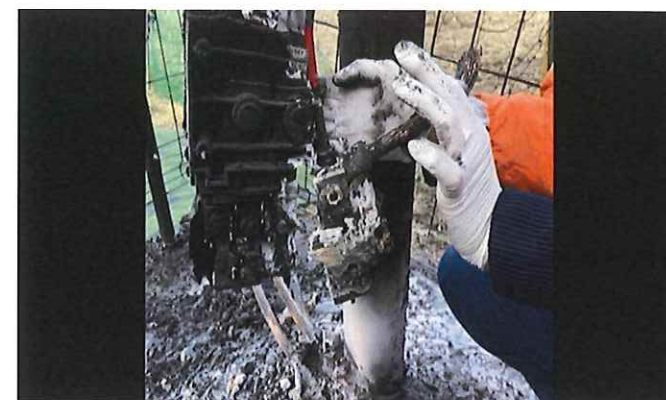
現場検証結果より3Lの締付不足が原因であると断定した。

【断定理由】3Lに接続されている電線が簡単に回るため、締付されていないと断定

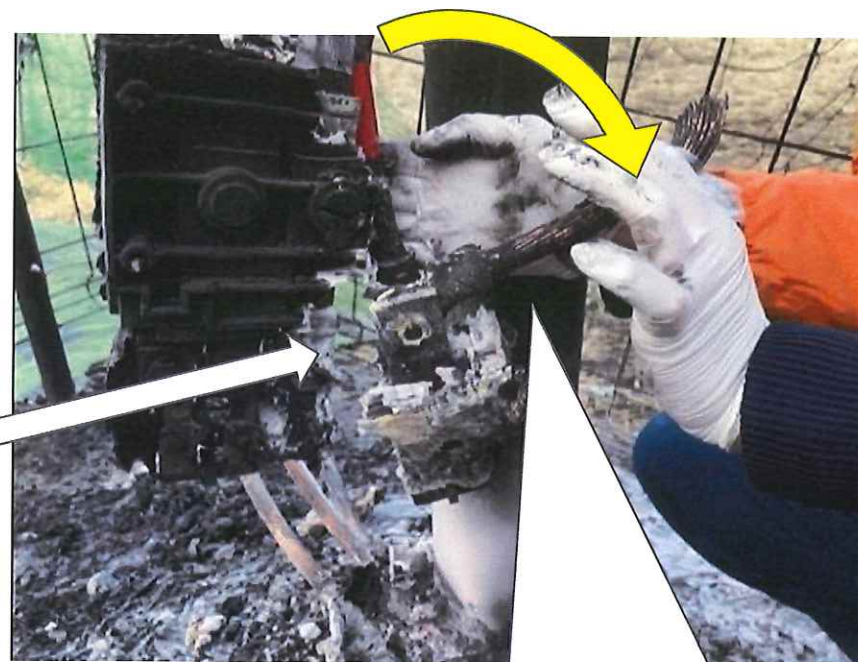
電線が90°回転した  
⇒正常な締付では全線が単方向に固定

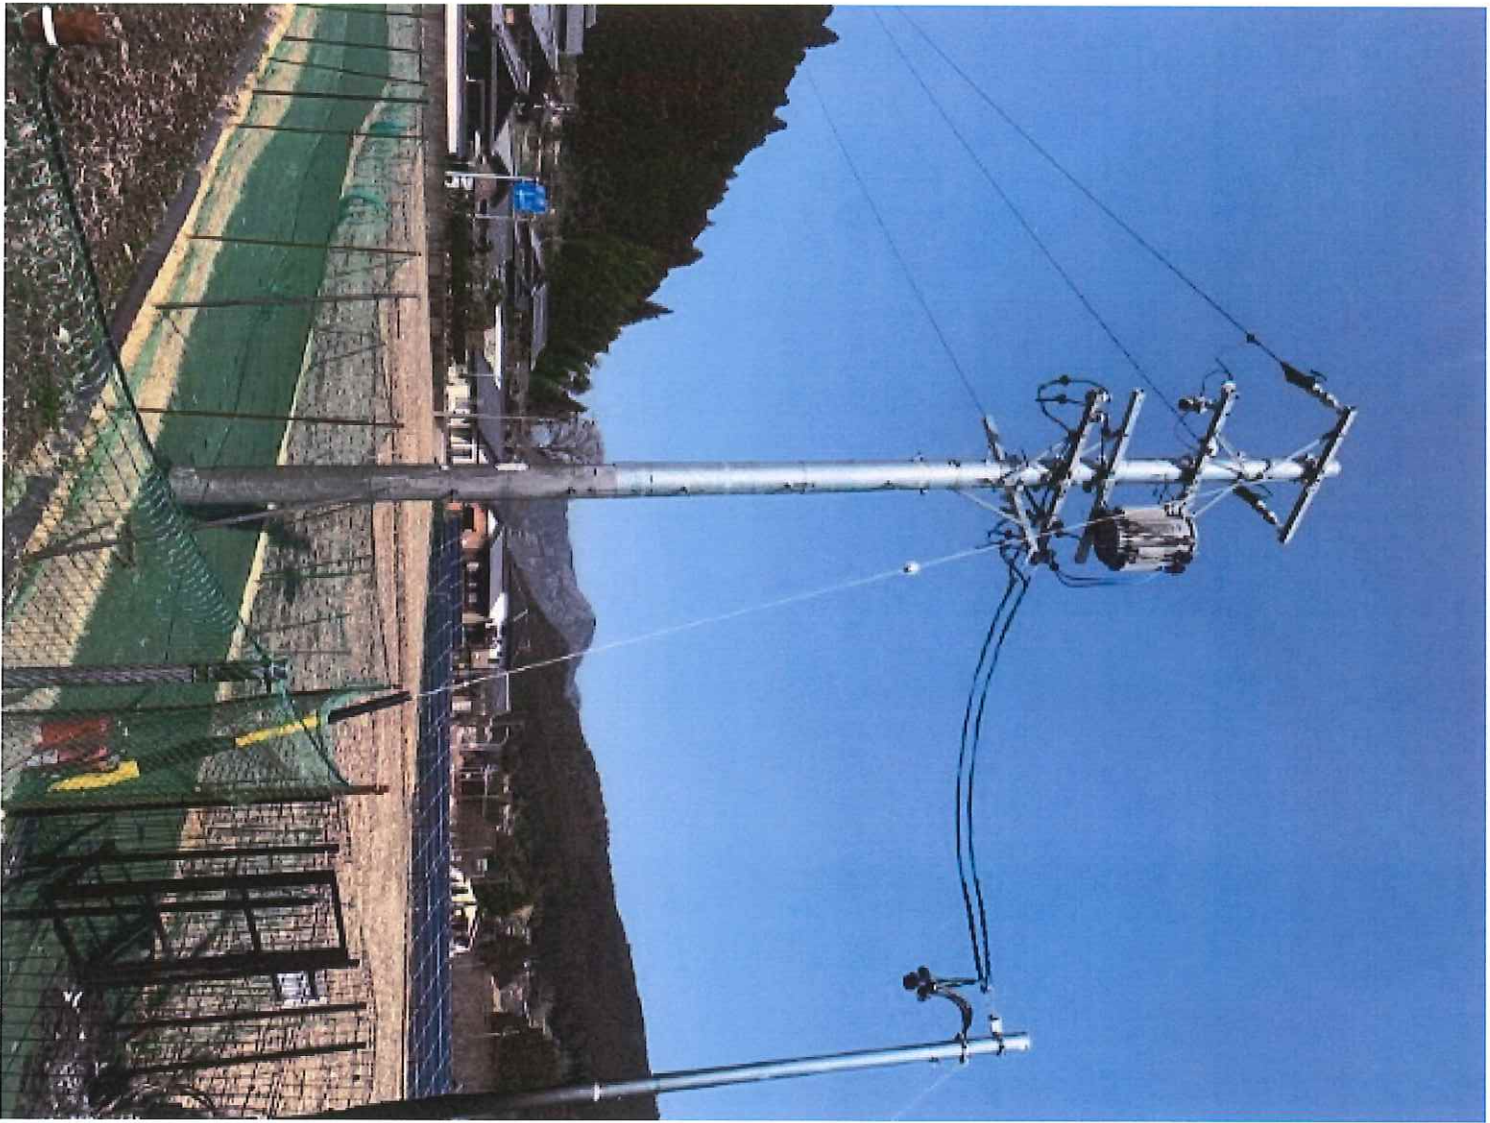
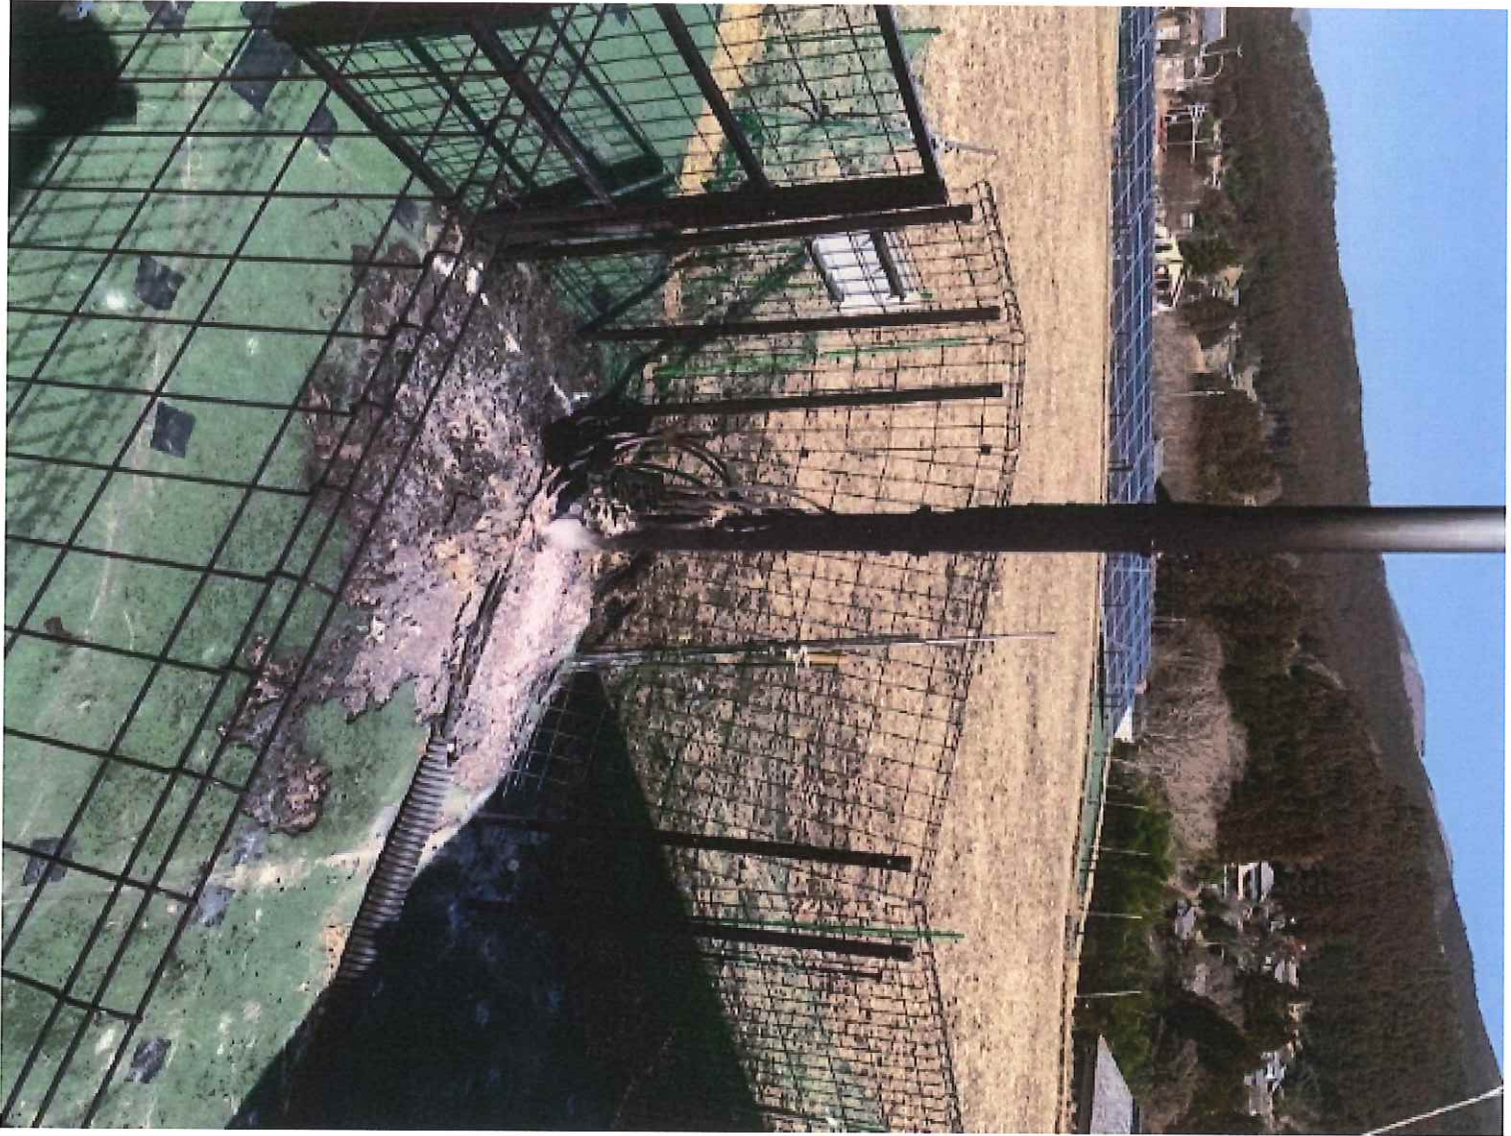
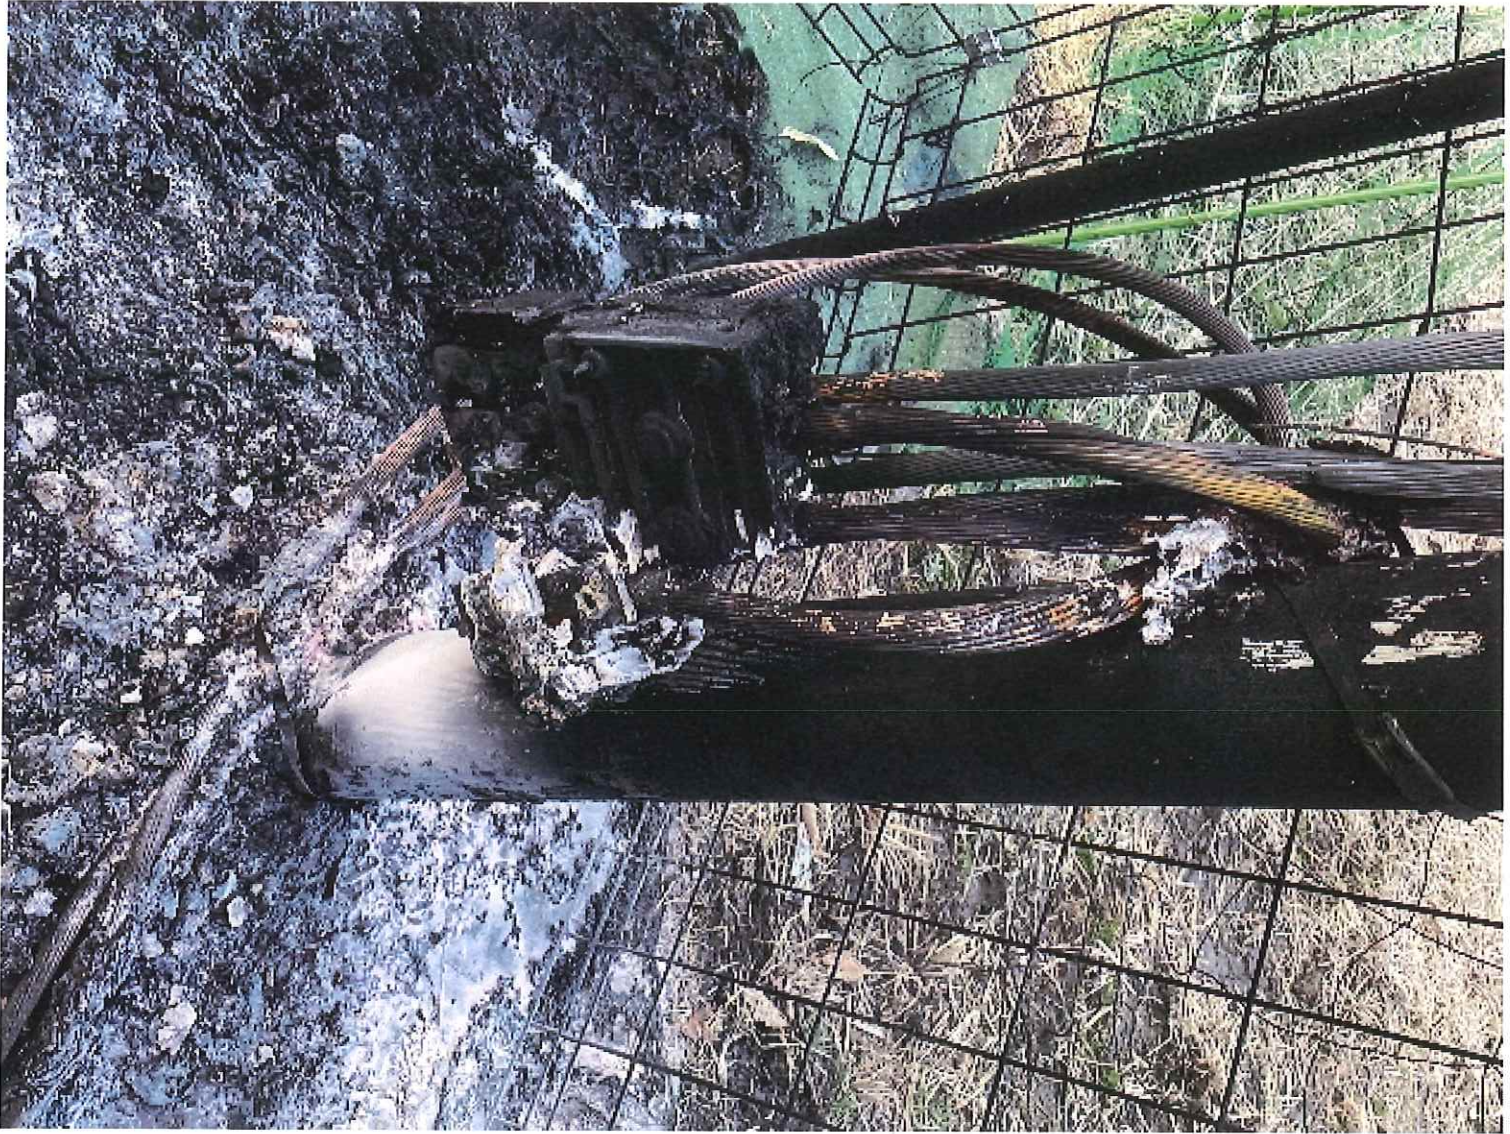
12 : 00 現地到着し、計器および先方配線の焼損を確認 (鎮火済)
