件名: FW:【災害速報 共有化】高所作業車バケットライナーガードと絶縁吊フックの間に指が挟まれ受傷
添付ファイル: 01_災害速報.xlsx

災害速報

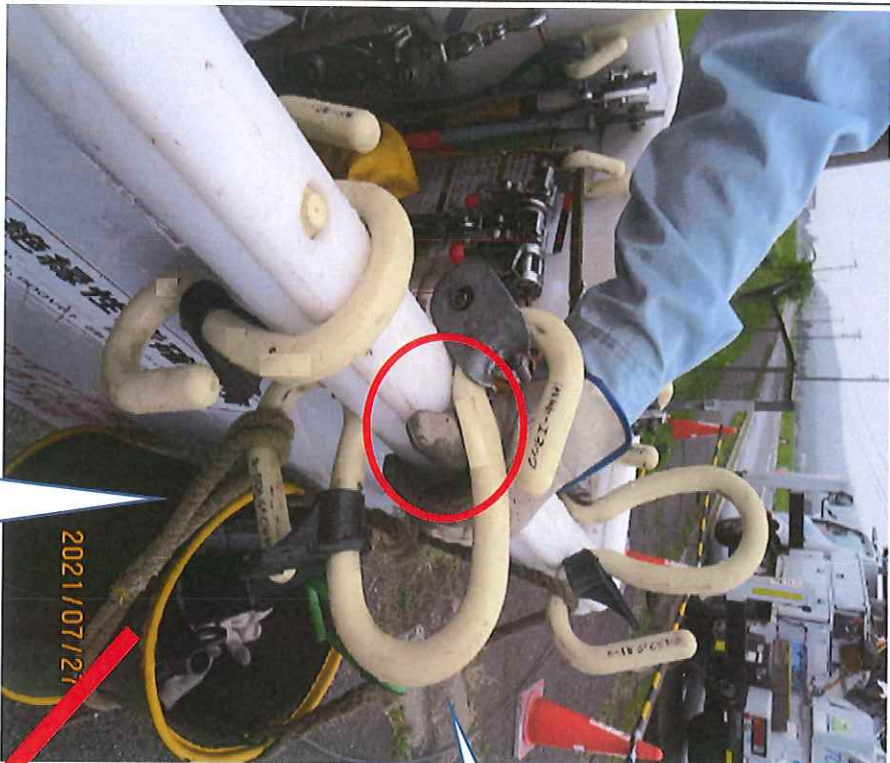
※被災状況は誰も目視しておらず、また被災者本人は緊急搬送され聞き取りもできていないため、推定状況である。

- ①通いハロープに張力が掛かっている状態で、左手をバケツトに置いたまま、バケツトを操作した。
- ②外れかけた絶縁吊りフックとバケツトライナーガード間に、左手親指つけ根を挟まれた(推定)

絶縁吊りフック

通いハロープ

ロープの張力の方向

- 高所作業車のバケット操作時は、周囲の状況を十分確認する。
- 強い荷重がかかっている箇所には触れない（手を近づけない）。

また、バケット内で一部加工を施してあった絶縁吊フックが不測の動きをしたことも、要因の一つと推定されます。
災害発生との因果関係は不明であるものの、リスク低減のため「高所作業車バケット内の不要物の排除」についてもあわせて注意喚起をお願いいたします。
