中部電力パワーグリッド株式会社  
掛川 営業所

### 電柱上の工事における安全作業のお願い

### 弊社電柱における共架工事中の作業者の死亡災害について

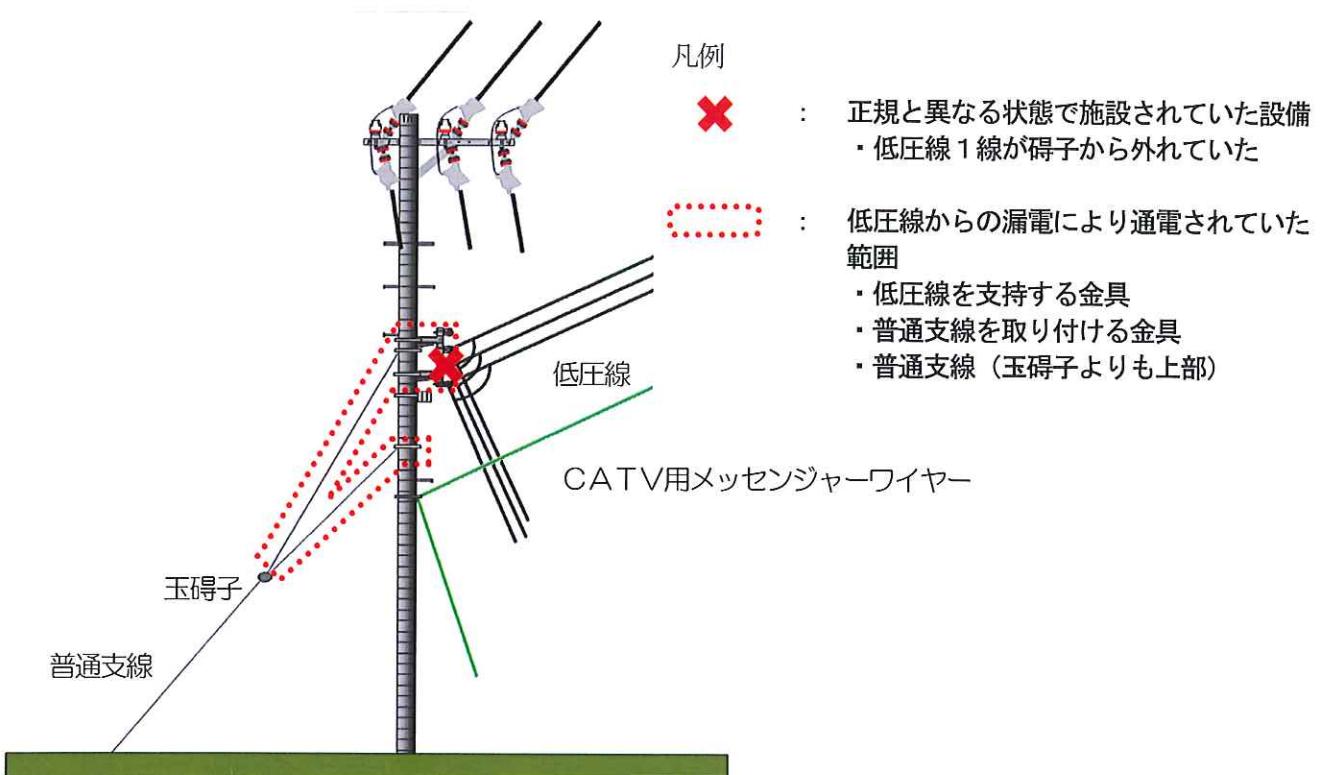
【図：弊社の調査結果】

その後に弊社が調査した結果、作業を行っていた電柱においては、低圧線が正規と異なる状態で施設されていたこと、低圧線からの漏電により装柱金具と普通支線の一部に通電（100V程度）されていたことを確認いたしました。

- 低圧線が正規と異なる状態で施設されていた。
- 低圧線からの漏電により装柱金具と普通支線の一部に通電（100V程度）されていた。

この漏電事象を受け、当社は低圧架空電線を施設している電柱全数を調査し、施設不良箇所については、すみやかに改修を行い、再発防止策を徹底しております。

電柱上で作業いただいている事業者におかれましては、従業員の皆さまへ昇柱時における「保安帽、手袋、墜落制止用器具・ワークポジショニング用器具などの適切な使用」と「検電の確実な実施」を引き続き徹底くださいますよう、何卒よろしくお願ひいたします。
