## 手直し事象

このような新設の高圧自家用現場がありましたが、この写真を見て何か気がつくことがありますか？

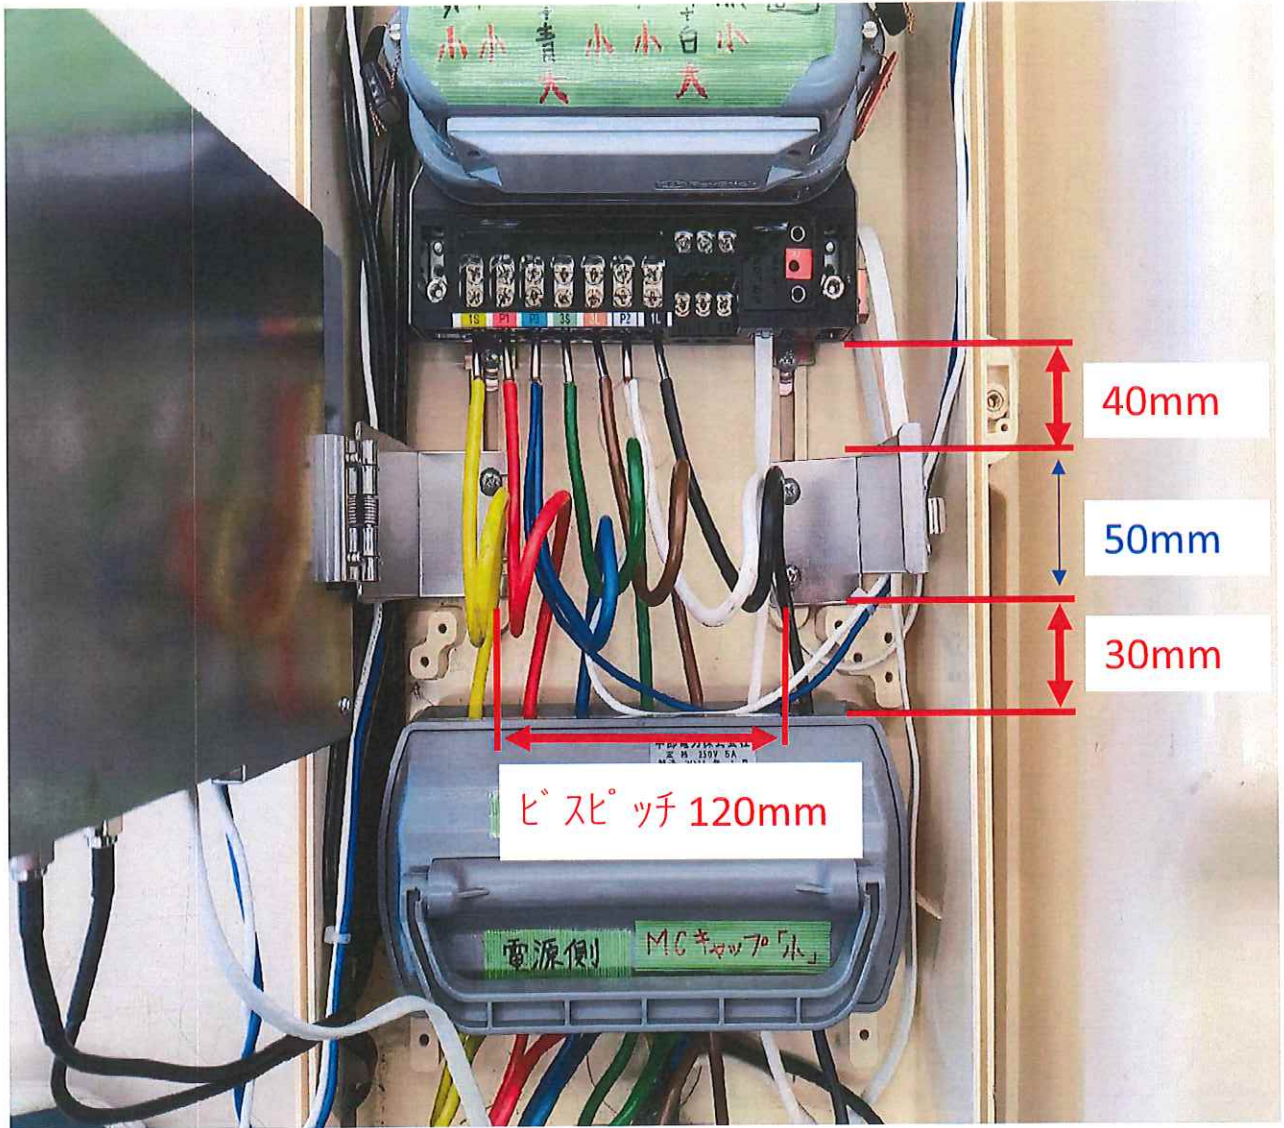
① 2 L 計器BOXの取付がありません。

② テストターミナルの負荷側に通信装置の電源が接続されている。

P 3 ・ P 2 には計器用端末キャップが使用されていました。  
他の端子は3, 5 MCキャップ「小」使用であった。

③ 写真がわかりにくいですが、VCT (6620) 電源側、負荷側ともに22mm2銅管パイプの取付がありません。

※このような施工方法は認められませんので今後の参考にしてください
