2023年3月11日（土）発生  
長野支社 佐久営業所管内で発生した請負感電事象

高圧仮送ケーブルを接続する際に、補助で高圧仮送ケーブルを保持していた作業員が感電

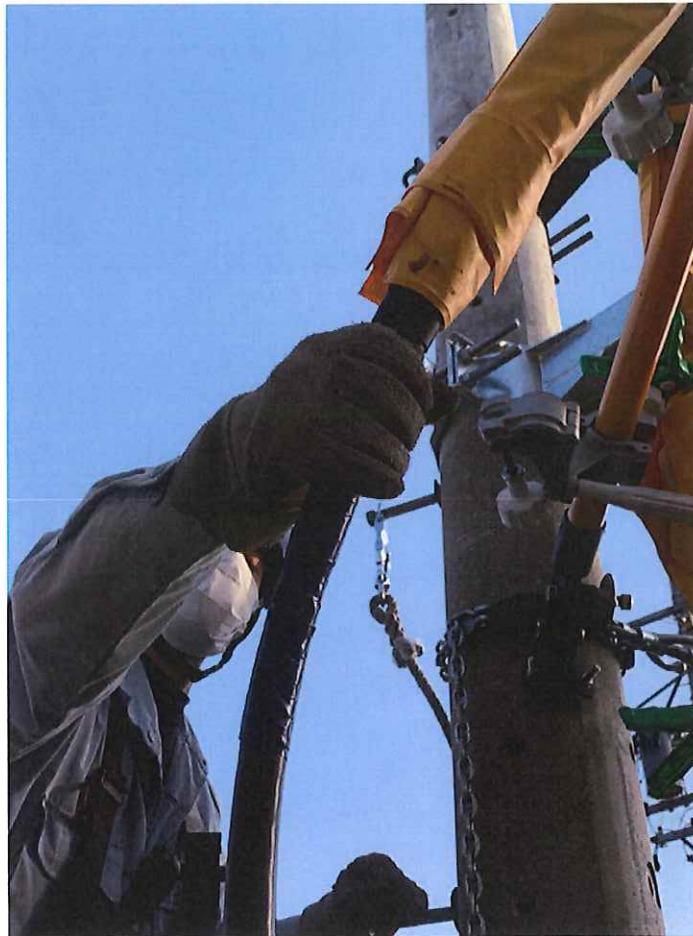
- 1、8：50 現責以下6名は、03ア341柱に到着。TBM-KYを実施して作業を開始した。
- 2、被災者と技師Aの2名は、03ア344柱において高圧自家用の仮送電準備を開始した。  
技師Aは高圧仮送電作業未経験のため、被災者は昇柱して指導しながら作業していた。
- 3、被災者は技師Aが高所作業車にて高圧仮送電ケーブルを接続する際にケーブルが長く接続に苦慮すると判断し、ケーブル保持を技師Aに提案した。
- 4、被災者は高圧仮送電ケーブルを保持するためケーブルのストレスコーン付近（青相表示テープとストレスコーンの境目部分を跨いで【推測】）を保持して  
ケーブルを上を持ち上げた。
- 5、10：12 技師Aが高圧仮送電ケーブルを接続した際に、被災者が感電した。  
（HJで北中込変電所F17 OVG V0=2kV 発生あり）  
（流入箇所は高圧仮送電ケーブルのストレスコーン部分【推測】から右手親指付け根。流出箇所は右ひざから低圧腕金）
- 6、被災者は感電した際に「わぁ」と叫んだため、技師Aが被災者へ声をかけた。
- 7、被災者は右手に痛みを感じたため、現場責任者へ申し降柱した。
- 8、被災者は作業用手袋を外し、右手を確認したところ、親指付け根が赤く腫れあがっていることを確認した。  
現場責任者は救急車を手配し、工事管理者へ被災者が感電したことを報告した。
- 9、10：45 救急車が現地に到着。
- 10、10：53 医療機関に被災者が搬入された。  
診断結果は、電撃症と診断された。  
（状況は右手の親指付け根と右ひざに3度の火傷あり）
- 11、12：25 病院での診断終了（病院での診断の結果、不休で良いとの診断であった。受診後、本人は帰宅した。3月13日に再受診予定）
