2023年4月4日
掛川営業所 配電建設課
検査

4月4日発生 太陽光申込におけるしゅん工調査前 計器焼損事象について

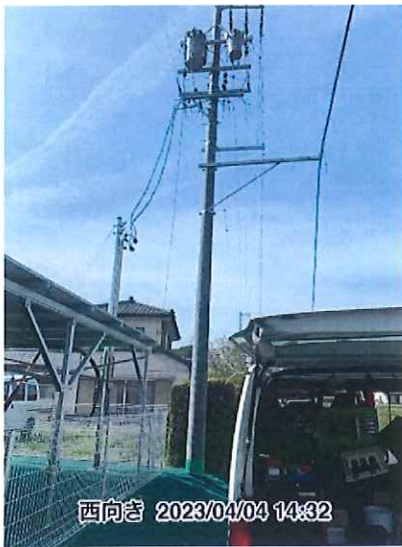
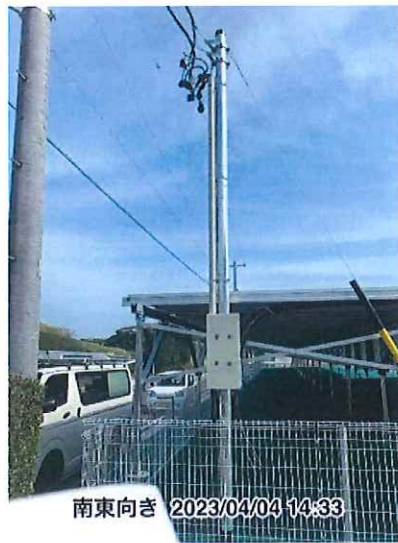
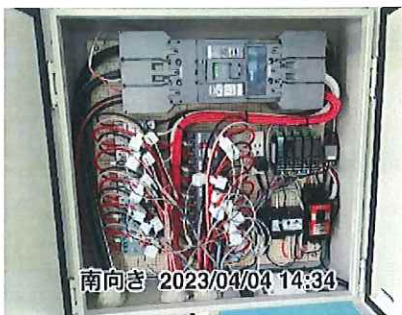
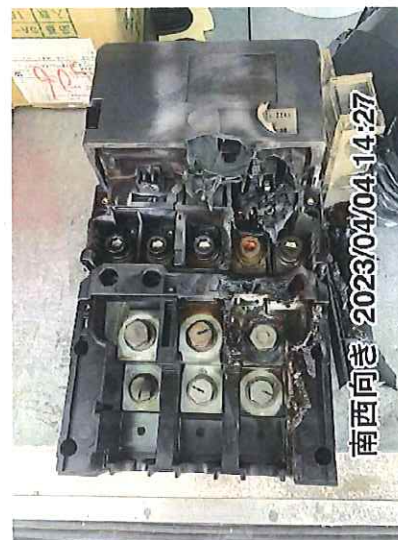
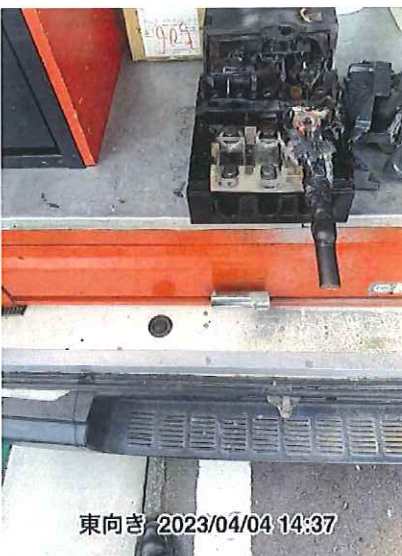
現場写真

3月2日	△△電気工事店は計器取付、引込口幹線工事を完了した。(付託連絡票記事より)
3月16日	掛川引込工事センターは引込工事(支持点接続含む)を施工した。(引込口装置まで充電)
3月31日	代行送電で送電(連系)
4月4日	△△電気工事店へ、(株)○○様より、通常通り連系していない旨の連絡があった。
13:00	△△電気工事店は、現場調査を実施し、計器が焼損していることを確認した。
13:10	△△電気工事店は、契約課に事象報告を行った。
13:15~	契約課は、検査担当へ事象報告し出向調整したが、検査員は検査指定があり出向不能であった。
13:45	契約課は、配電運営課 応需Gへ引込線の柱上縁切りを依頼した。
13:55	検査副長は、250Aの短絡事象も疑われるため、現場へ出向した。
14:00	契約課 担当者は△△電気工事店へ柱上縁切りの手配がついたことを伝達した。
14:00~	△△電気工事店は、当社が到着するまでの間、活線で引込口幹線を1相づつ切断、テーピングにより絶縁処理し、計器外しを行なった。
14:30	検査副長は現着 △△電気工事店と立ち合いの上事象を確認した。 施工中の短絡ではなく、一次側3S端子の締付け不足により、発熱し計器が焼損した。 250A単独計器を活線で外したことに對して、嚴重に注意した。 短絡のリスク、変圧器焼損リスク、配電線故障リスクを伝えた。 契約課担当者へ連絡し、焼損計器の扱い、代替計器の予告について確認した。 焼損計器は持ち帰る 代替計器の倉出予定4月6日 △△電気工事店と切離箇所を調整し、第一支持点PJで切離すこととした。
14:50	応需班が現地到着し、第一支持点PJで切離を実施した。 ※しゅん工調査は計器再取付を待って調整する。
