# 〇〇水力発電所における 保守業務委託労働災害（死亡災害）について

〇〇水力発電所 導水路付近

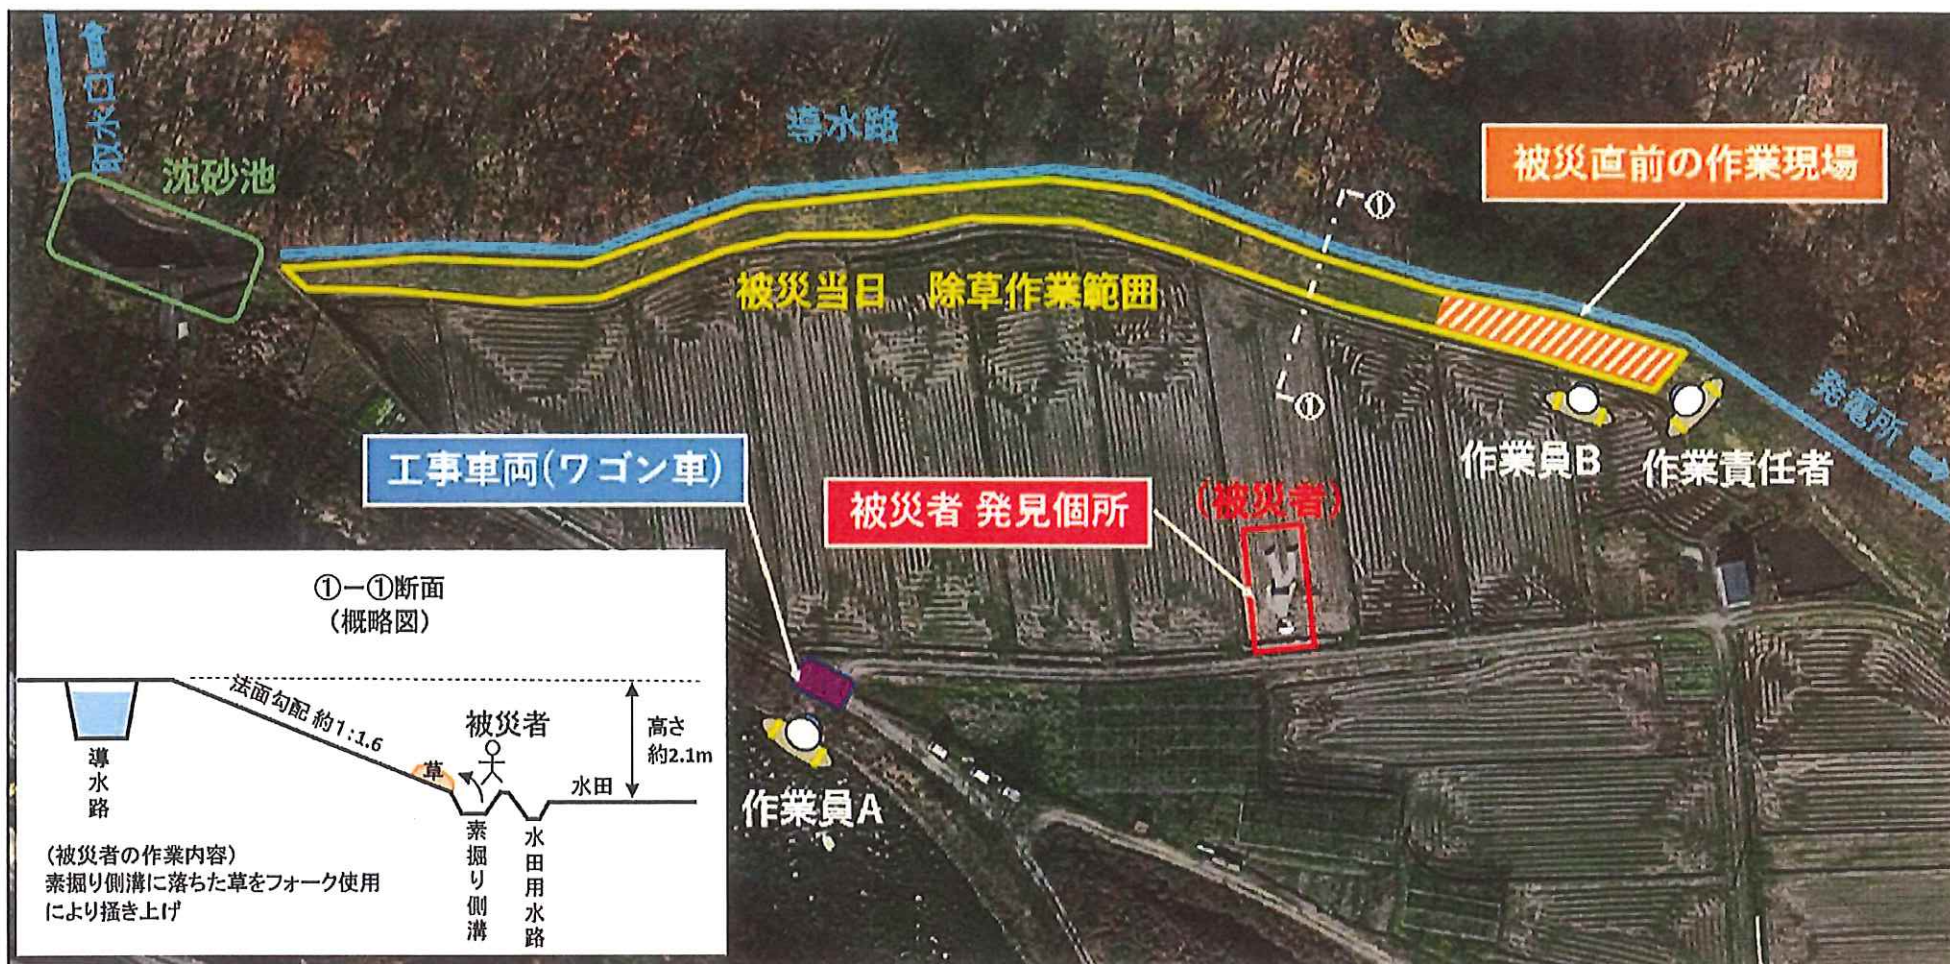
## 7. 災害発生時状況図

- 〇〇発電所の導水路周辺で、草刈機による除草作業を作業責任者他作業員3名で行っていた。
- 作業責任者および作業員2名は導水路周辺法面の除草作業を行い、**被災者は法面の下にある素掘り側溝に落ちた草を法面に掻き上げる作業を行っていた。**
- 午後に作業員Aの眼鏡が壊れたため、作業員Aと被災者は作業を中止して作業道具の一部を持って車に向かった。被災者は残りの作業道具を取りに車から再び現場へ向かった。（この時に被災と推定，次ページ）
- その後、除草作業を終え休憩を取ろうとした作業責任者および作業員Bは、被災者が戻らないことを不審に思い探し始め、車まで戻った作業員Bから話を聞いて搜索を始めた作業員Aが、**現場近傍の水田に落ちるようにして倒れ込んでいる被災者を発見した。**

### 【当日の作業内容】

- ・作業責任者および作業員A,Bの3人は法面で除草作業を実施。
- ・被災者は、のり面下部の素掘り側溝に落ちた草を掻き上げる作業を実施。
