# 件名：後退するユニック車に交通誘導員が接触し 死亡した災害の発生について

2025年6月

東京電力パワーグリッド株式会社

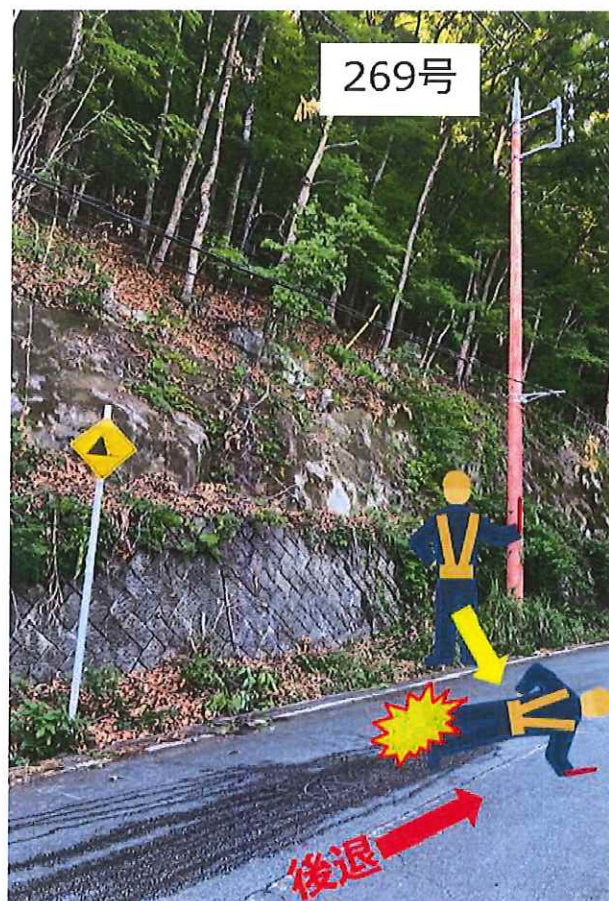
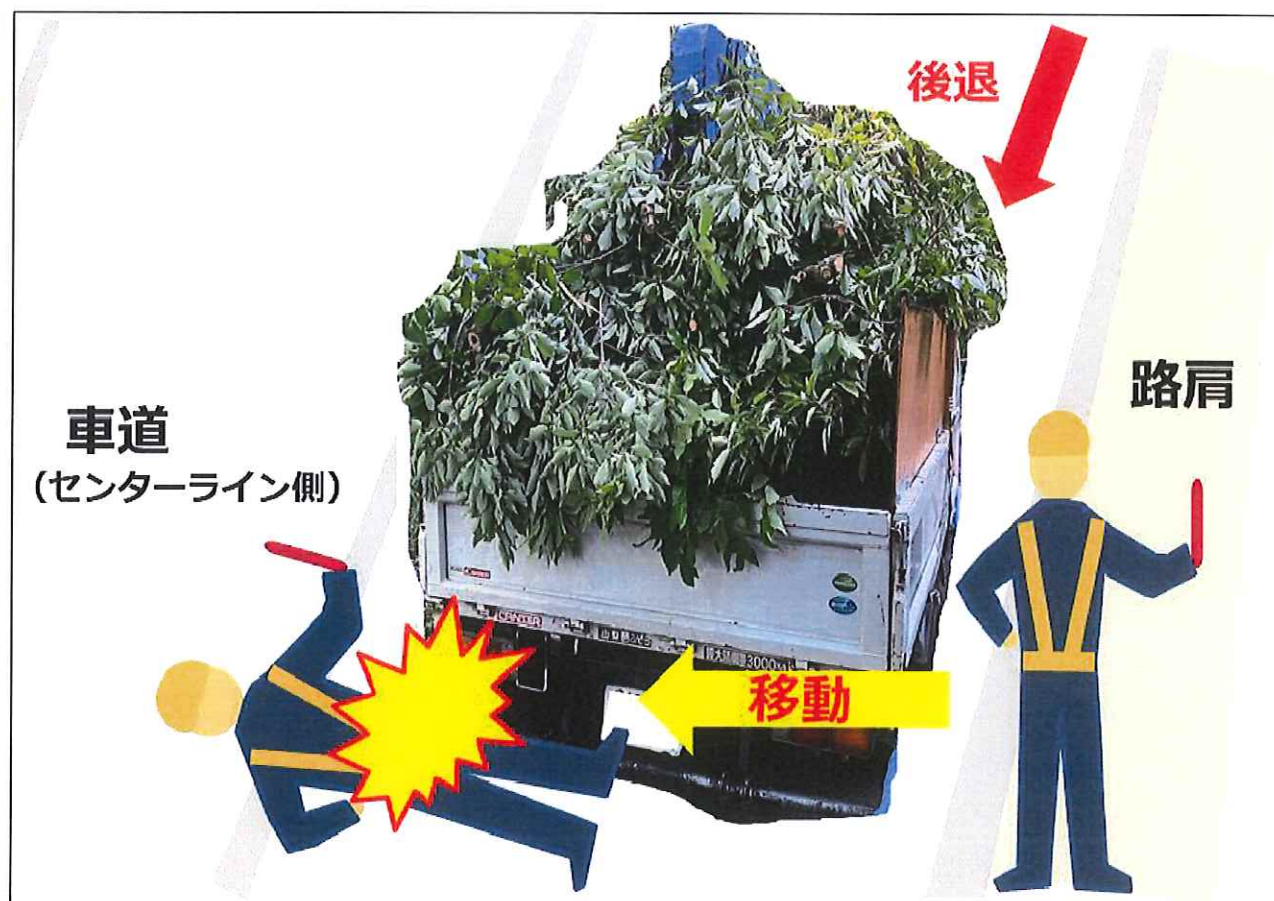
### 3. 災害発生状況（想定）

- ・**交通誘導員A（被災者）**は、当初は路肩で待機していたが、何らかの理由により、**独自の判断で路肩からセンターライン付近に移動し、最終的にユニック車の左後部に接触した**

※当時、坂上方向から一般車両が走行してきており、被災者は車両設置等の準備中における自身の役割が曖昧であったため交通誘導を行おうと考え、移動したのではないかと想定
