# 南勢北勢線一部増強のうち北勢変 リードイン作業中における誘導感電災害事象

2025年6月29日  
三重支社送電グループ

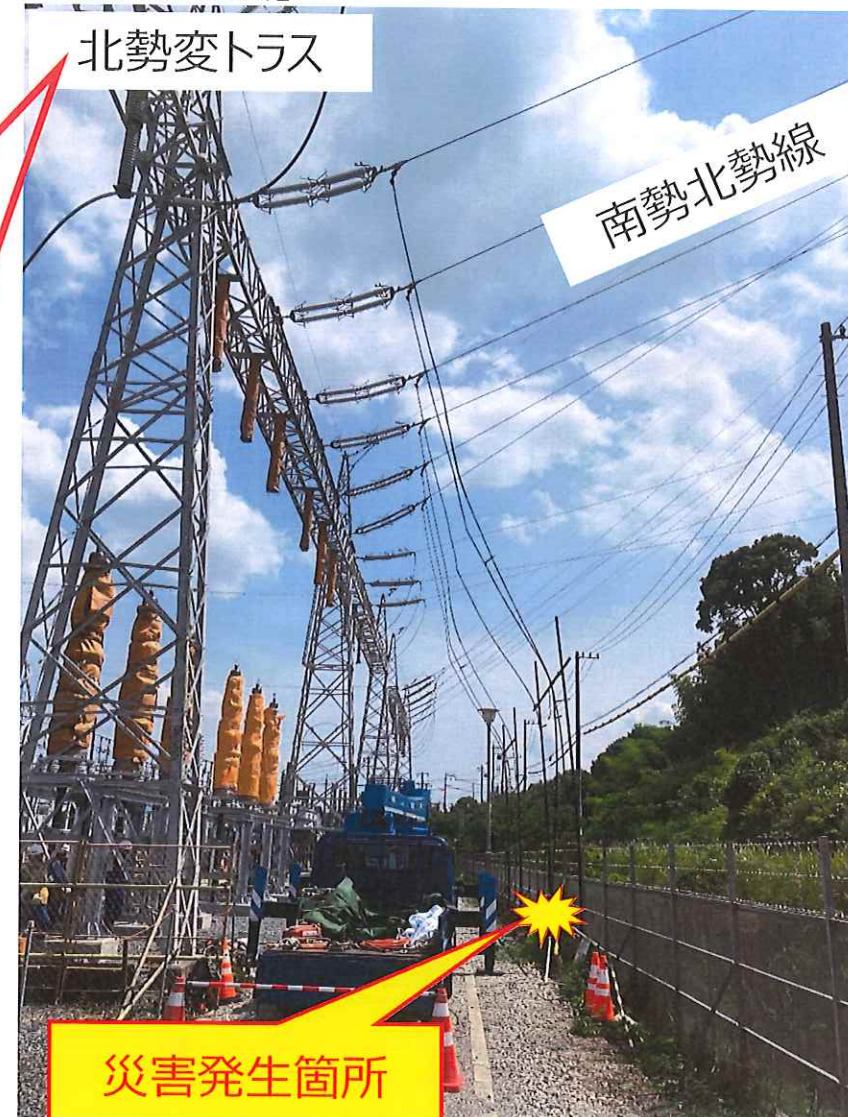
【支持物写真】

北勢変トラス

技術員は、現責の指示により、現場アースをトラス（耐張がいし）に取付ける前にリード線の編組線（接地状態）を取り外した。この時、リード線と被災者の手が接触、誘導電圧による電撃を受けた。

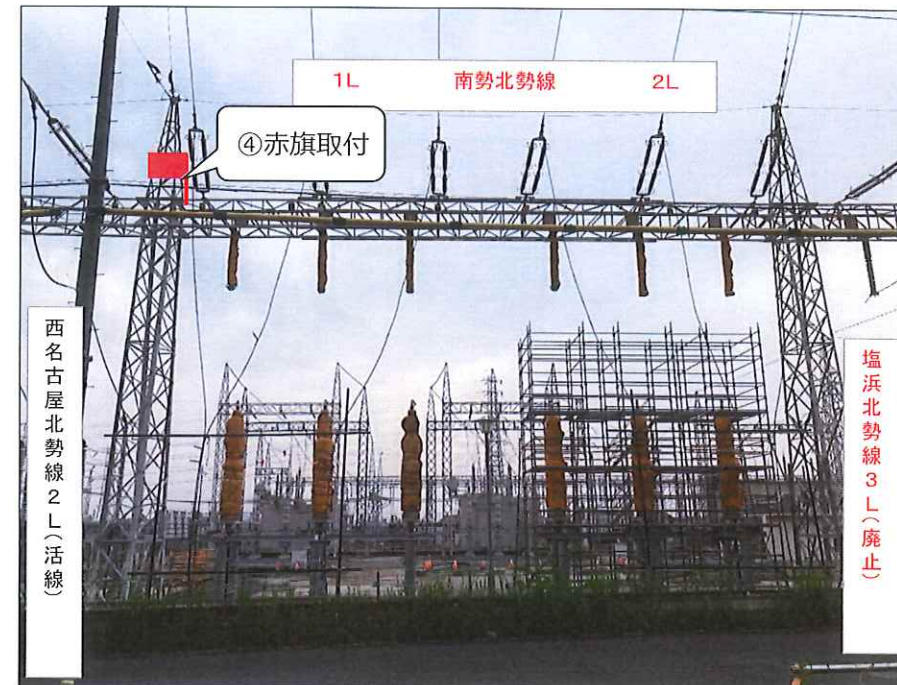
### リードイン 施工計画書抜粋

- ①地上の単管に固縛しているリード線を検電
  - ②ケーブルヘッドを検電
  - ③編組線をケーブルヘッドへ取付
  - ④赤旗設置
  - ⑤耐張がいしへ接地取付（高所作業車）
- 作業完了後、ケーブルヘッド側接地→耐張がいし側接地の順に取外

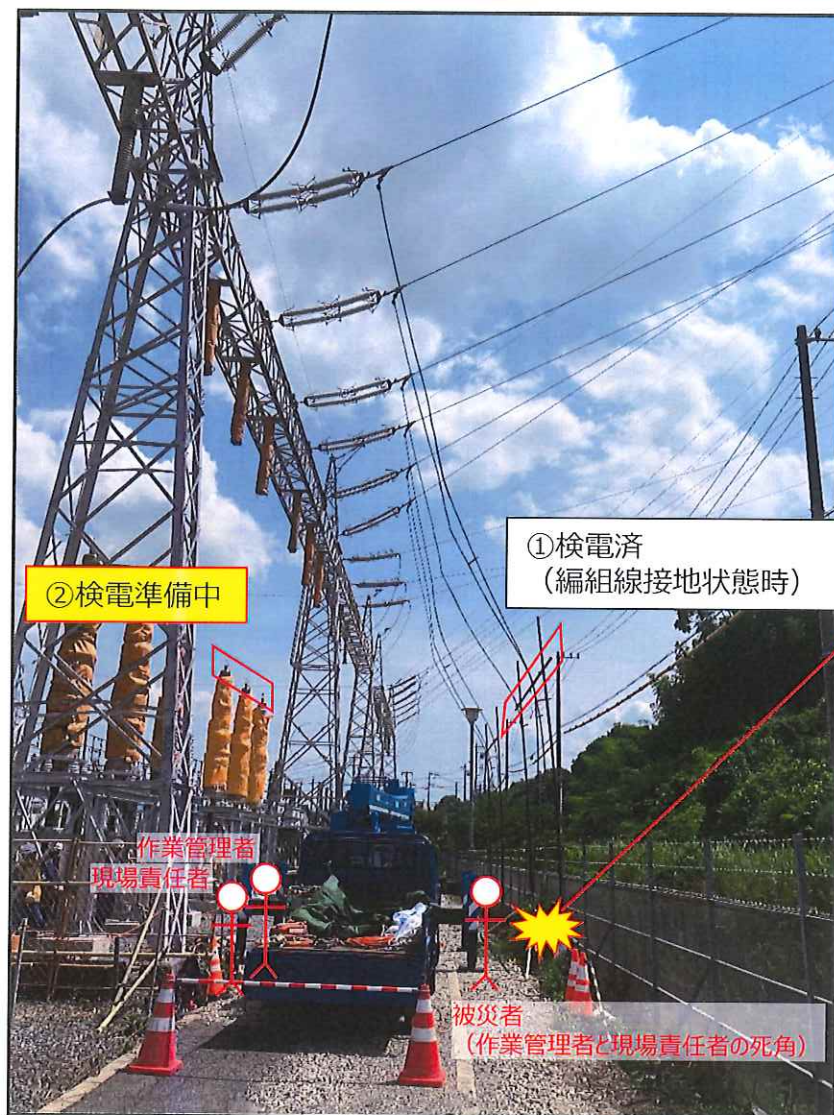
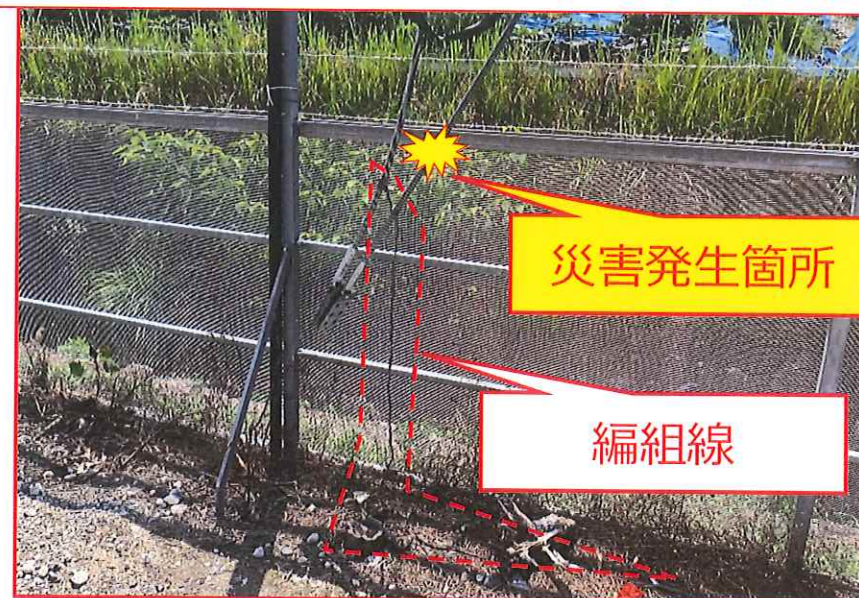
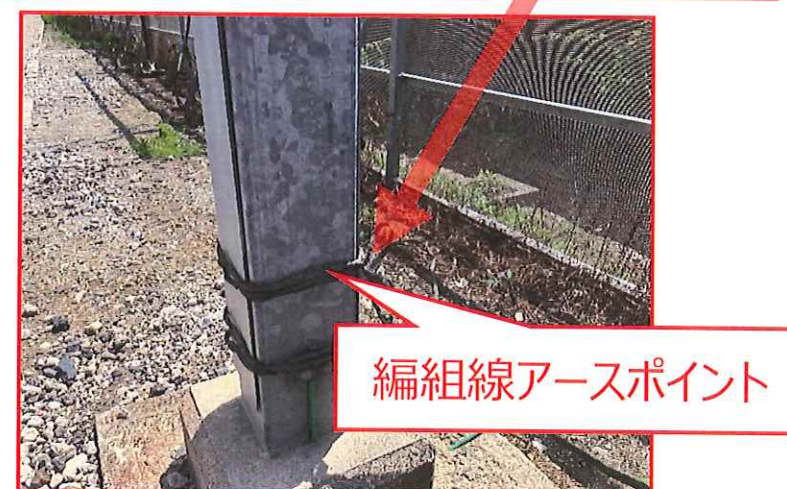
リード線の編組線（固定アース）を外して感電

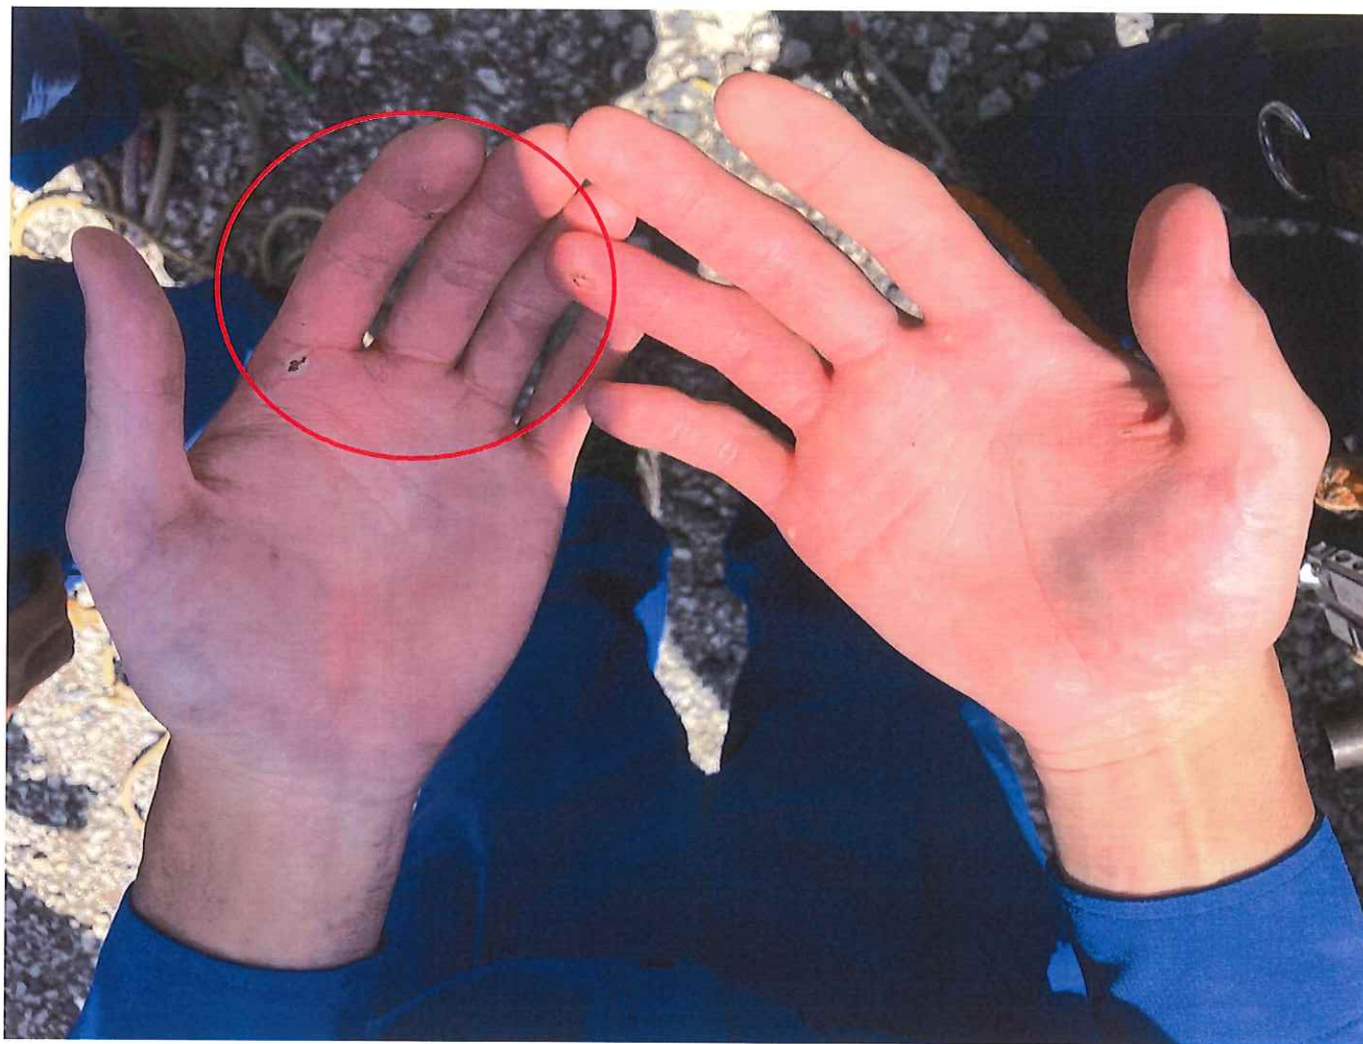
## 【被災者電撃痕】

| 時刻 | 作業内容, 事実等 |
|---|---|
| 13:25 | ケーブルヘッド検電準備中に <b>災害発生</b><br>ケーブルヘッドから離れた場所で、技術員が固定用FRPに固縛されたリード線の編組線（接地状態）を取り外し、非接地状態となったリード線と被災者の手が接触し、電撃を受けた。<br>両手の平に電撃痕あり。<br>作業員のひとりが被災者の「痛い」という声を聴き、被災者が倒れているのを発見した。<br>同時刻に作業管理者および現場責任者は、被災者の方向から物音が聞こえたため、周囲を確認したところ、被災者が倒れている姿を発見した。（駐機していた高所作業車で被災者が隠れていた） |
