災害速報【請負工事災害】

東北電力株式会社

岩沼営業所管内で発生した引込

泉工事会社墜落災害について

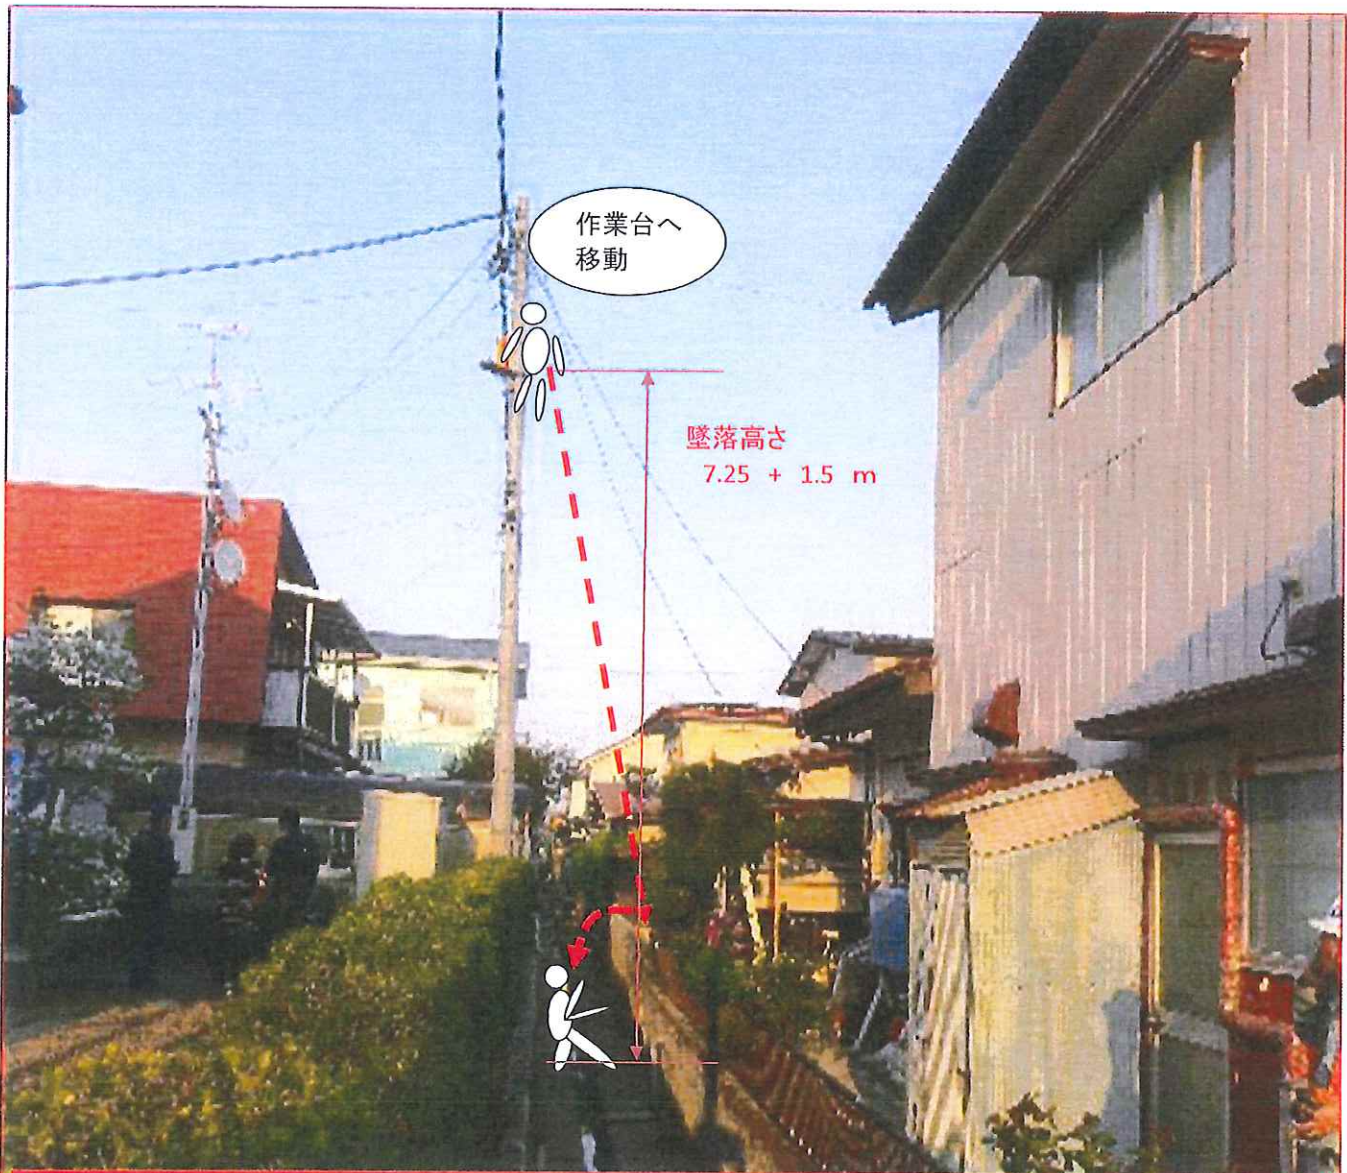
現場状況

墜落時の目撃者はいないため災害発生状況は推定。

墜落直前(30秒程度), 被災者は墜落箇所である側溝側を背にしている状況を近隣の方が目撃している。そのため, 取り付け向きを変更した作業台へ移動しようとしていた際に墜落したと思われる。

補助ロープを外して作業台へ体勢を変えようと移動中, 誤ってナス環を取り付けていたペンチ差しが破れ(推定), 電柱から墜落。

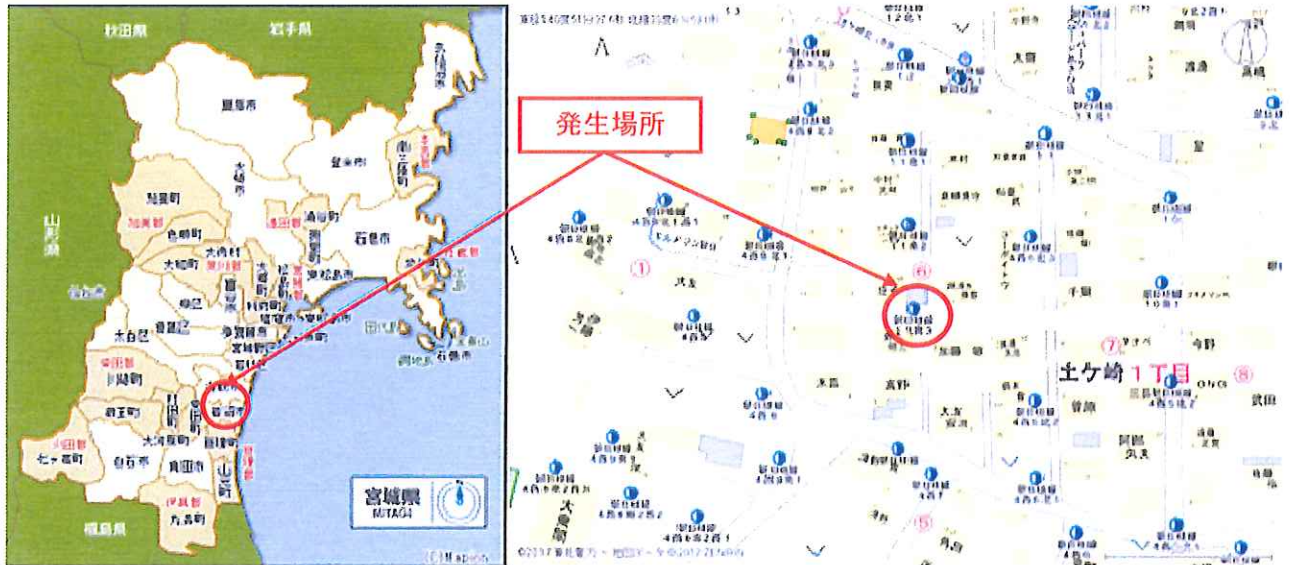
1. 発生日時 平成30年4月26日(木) 15時00分頃 (天候: 晴れ)
2. 発生場所 いわぬましどがさき
宮城県岩沼市土ヶ崎地内
