トーエネック豊田西 感電災害について

電力ネットワークカンパニー
配電部 架空配電グループ

01 災害概要

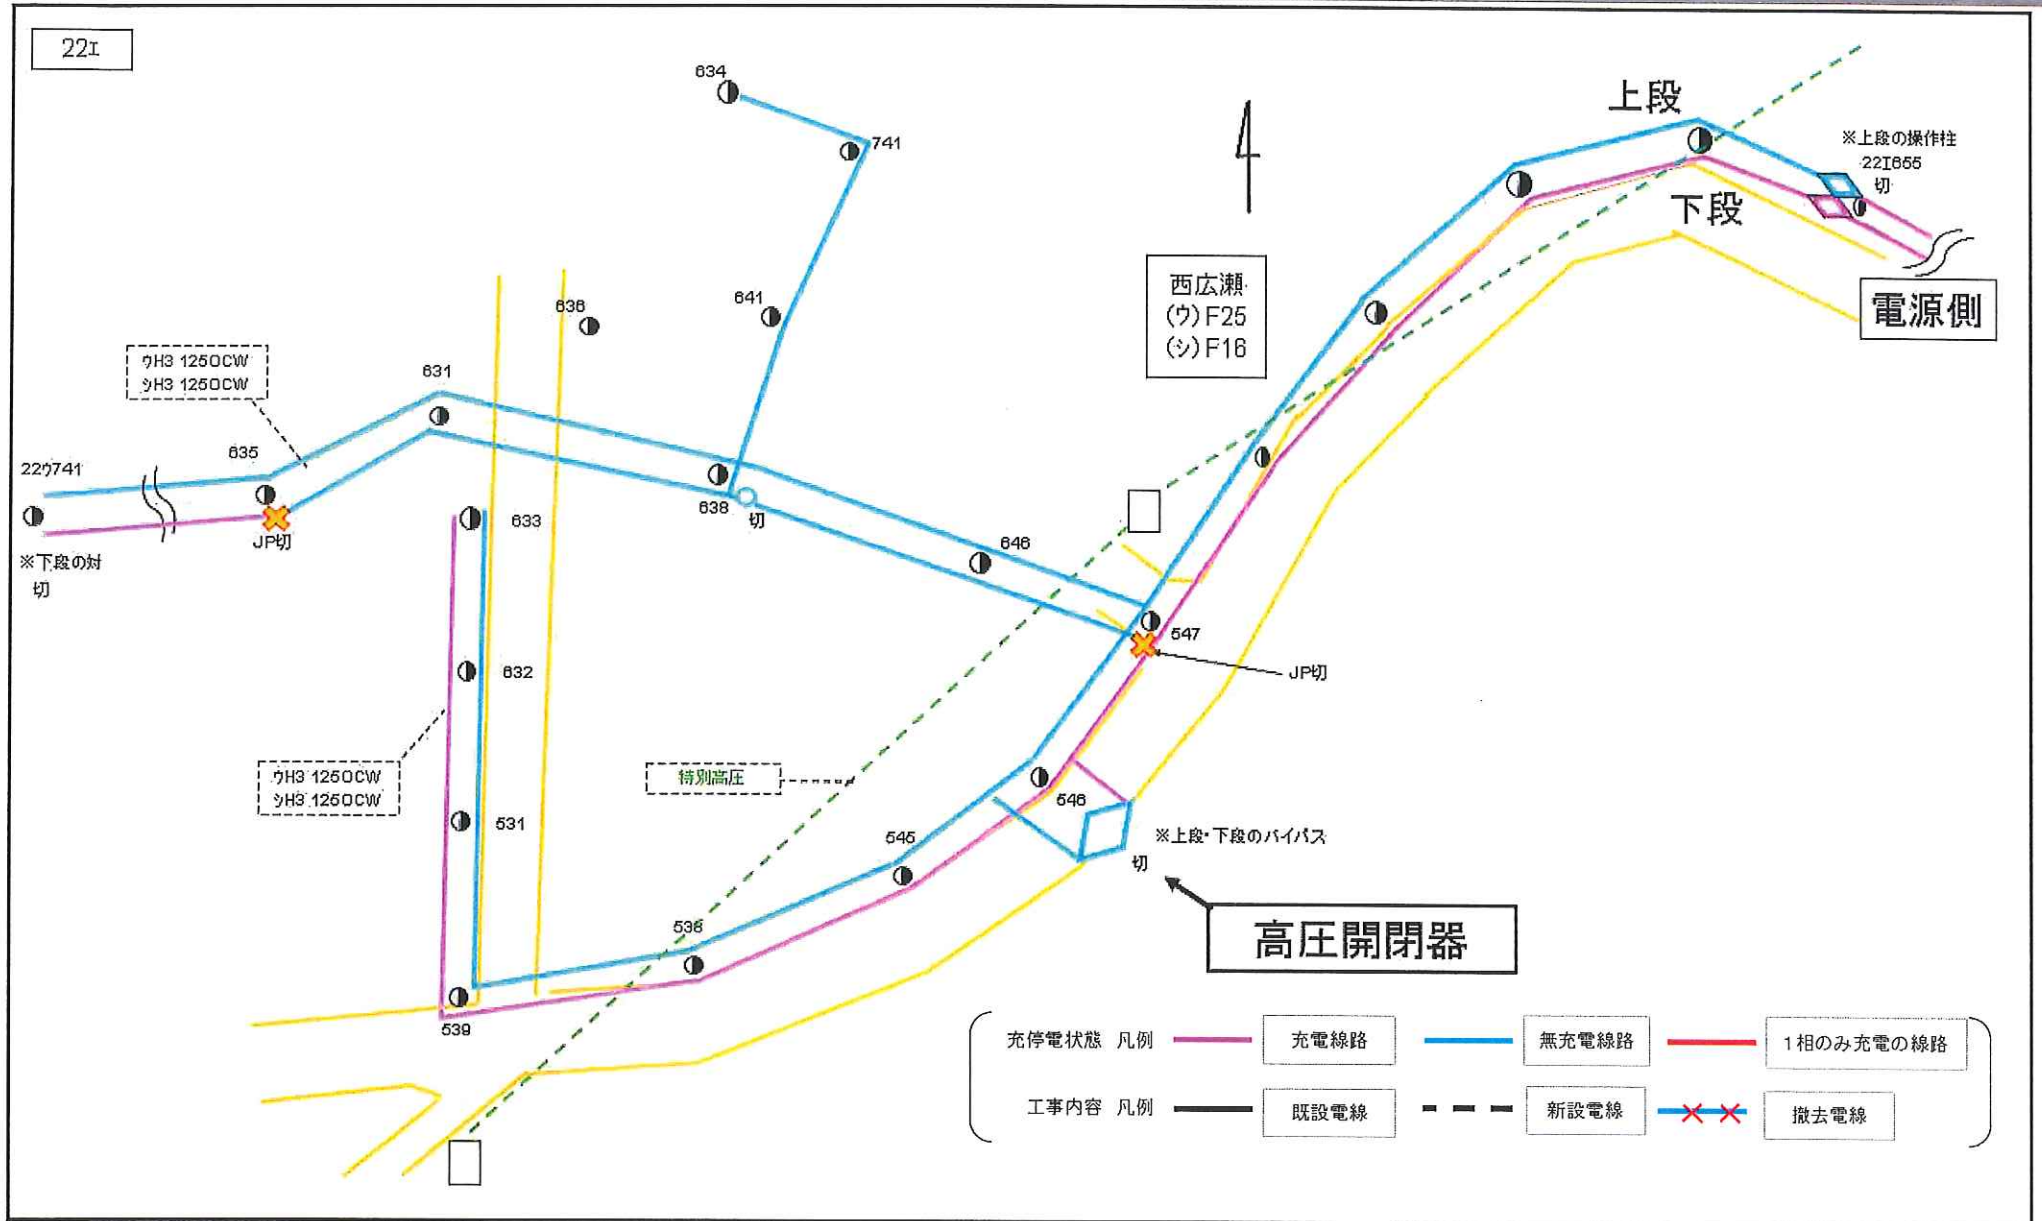
02-1 現場系統図 (通常の充停電状態)

- 電柱支障に伴う電線工事において、本来、停電しているはずの作業エリアが、高圧開閉器の不具合によって、1相のみ充電。
- 作業監督者は、停電エリアで検電器が鳴動したため、一旦作業を中断したが、工事エリアの上空に施設されていた特別高圧電線（77kV）による誘導電圧だと誤認※し、作業を再開。
- その後、作業現場を囲むアースを一部取り付けせずに作業を実施したため、充電された高圧線を切断する際、感電。

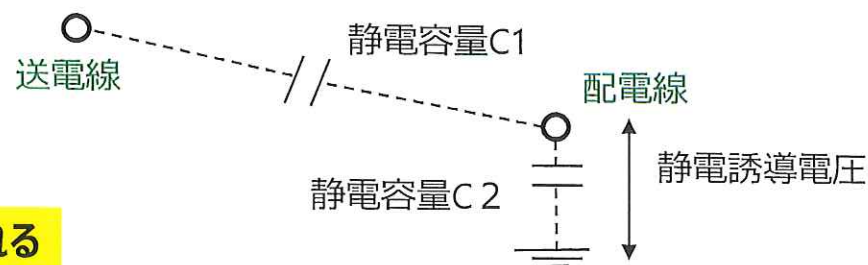
【静電誘導】 送電線に印加されている高電圧により、送電線と配電の間に静電容量C1が存在し、配電線と大地との間にも静電容量C2が存在する。これらの静電容量により、配電線には静電誘導電圧が生じる。

- ・静電誘導は高電圧で発生
- ・送電線および高圧線が近くなると誘導電圧が大きくなる

検電器の誘導による鳴動は静電誘導の影響が大きいと考えられる

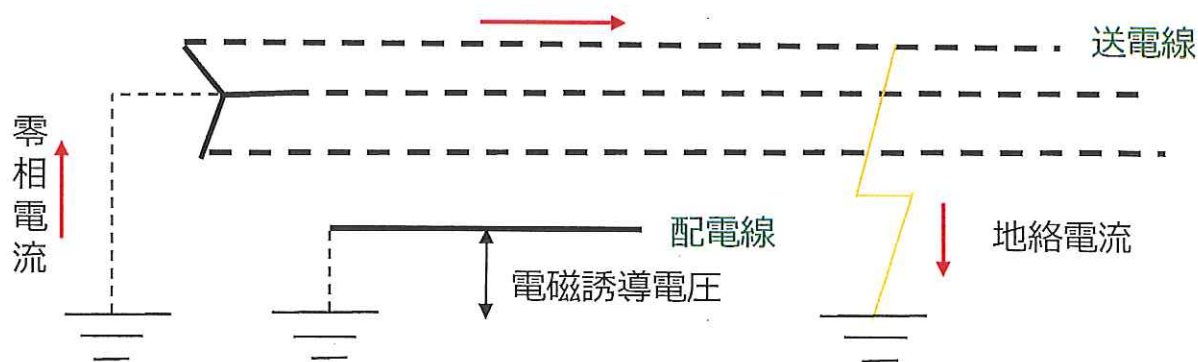
【電磁誘導】 送電線に流れる電流により送電線の周りには時間とともに変化する磁界が発生し、この磁界の影響下にある配電線には電磁誘導電圧が誘起される。ただし、電磁誘導は、地絡電流（零相電流）によって生じるため、地絡故障時に誘起される。よって、各相の電流に不平衡が無い場合は、磁界は打ち消し合う事ことから、通常時の電磁誘導の影響は少ないと考えられる。

- ・電磁誘導は零相電流により発生
- ・送電線が漏電すると配電線に大きな誘導電圧が発生

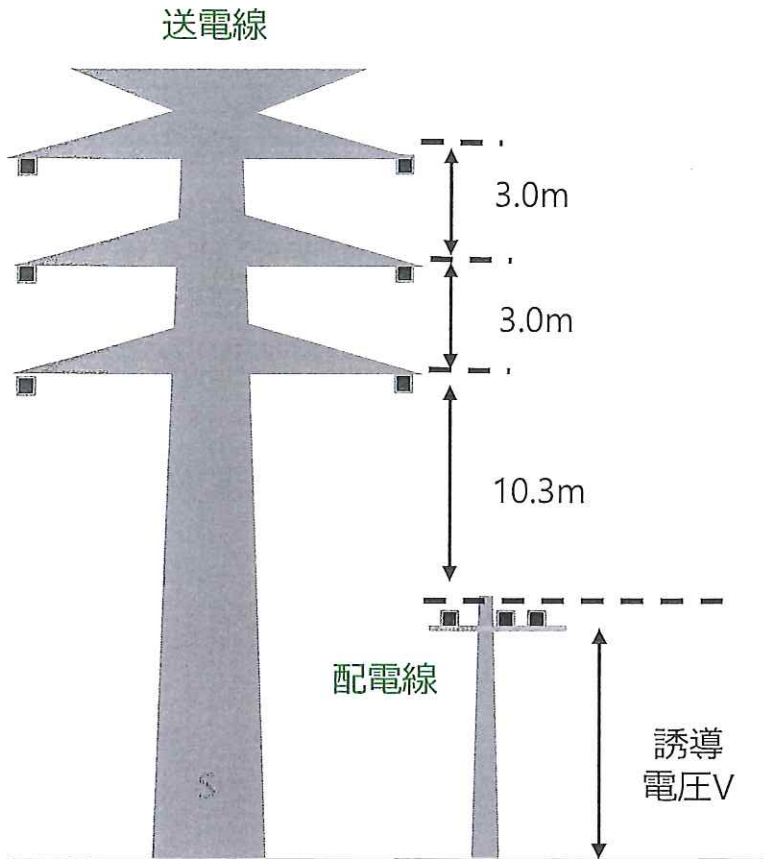
◎簡易計算による77KV送電線の誘導電圧 (参考)

離隔H (m)	誘導電圧 (V)
10	524
20	241
30	156
40	114

- ・送電線1回線から受ける誘導電圧を計算
- ・各相の線間電圧は平衡
- ・送電鉄塔は77KVの標準装柱で角度型
- ・送電線種：ACSR240mm²
- ・配電線種：125mm²OCW
- ・送電線直下に配電線が施設 (左図)

裸線を検電した場合、送電線との離隔によっては**高圧レンジが鳴動する**可能性がある。
