配電関係業務共有化情報

所属・発注部署	起因	直営	・	請負	・	委託		
	内 容	低圧計器検満工事で線間短絡し、ガス漏れ 火災発生						
発生日時	発生場所			豊田市山之手8-2-1 地内				
2022年11月18日(月) 9時10分頃

スマートメーターへ取替作業時、電源側の電線がガス管に接触し短絡した。

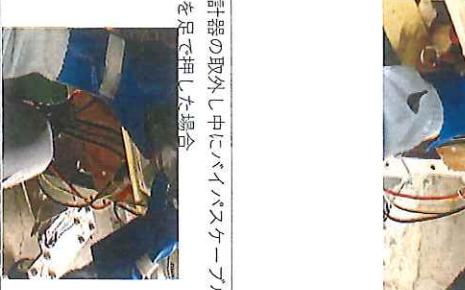
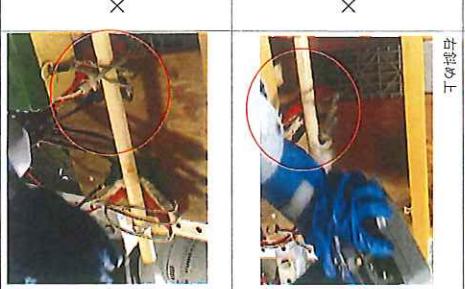
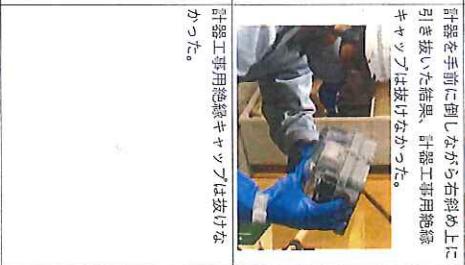
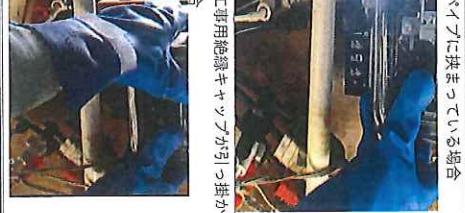
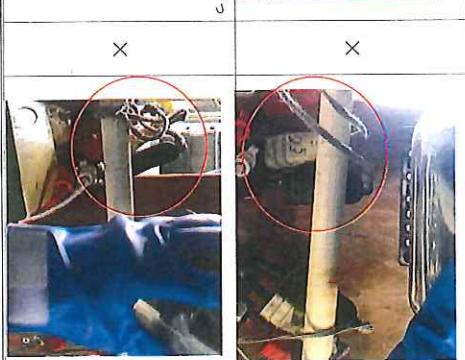
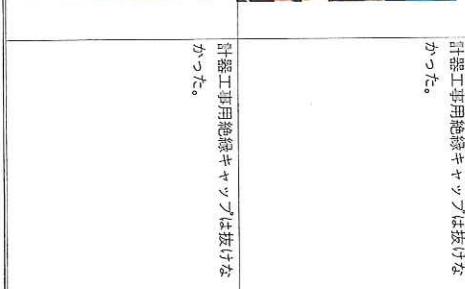
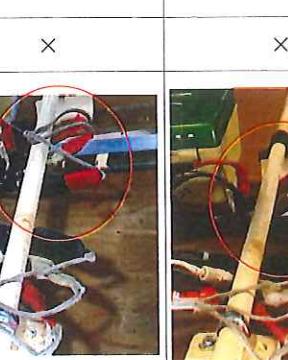
技術者の動作

計器工事用絶縁キャップが3本とも抜けた結果で短絡した可能性が高い。また、別紙5「計器工事用絶縁キャップの作業検証について」のとおり、当該現場で使用した計器工事用絶縁キャップは、長期間使用しているため、把持力も低下し、新品の計器工事用絶縁キャップと比べて抜け易い状況であった。

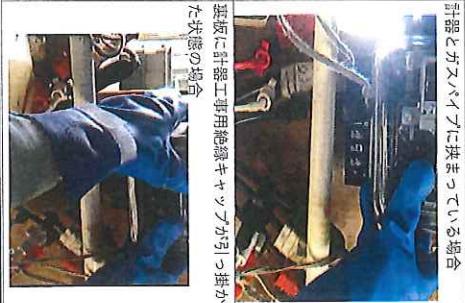
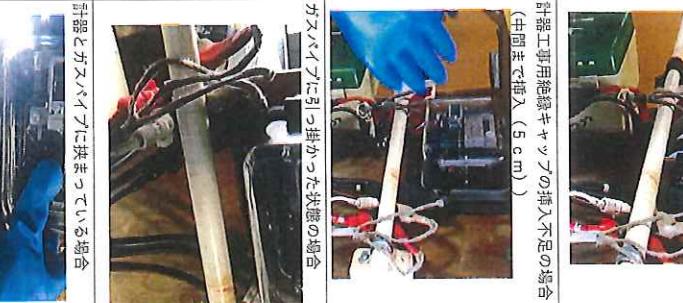
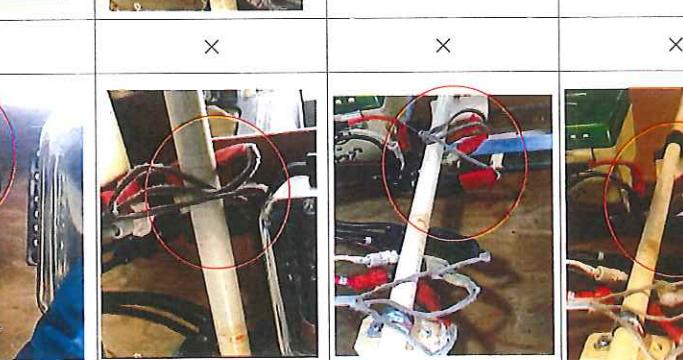
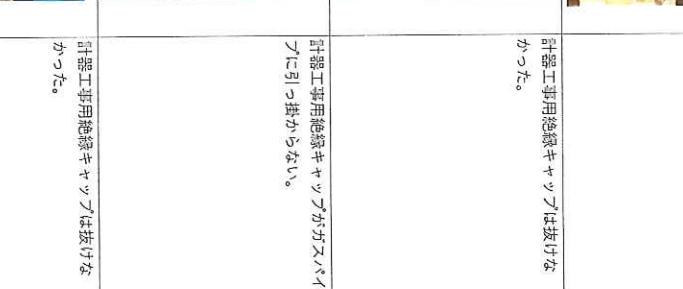
バイパスケーブルの自重

作業後検査を実施した結果、撤去計器を取り外す際に電源側の電線に取付されている計器工事用絶縁キャップが3本とも抜け短絡した可能性が高い。また、別紙5「計器工事用絶縁キャップの作業検証について」のとおり、当該現場で使用した計器工事用絶縁キャップは、長期間使用しているため、把持力も低下し、新品の計器工事用絶縁キャップと比べて抜け易い状況であった。
