**送付書**

件 名	作業災害報告書（名古屋支店 瀬戸営業所）の送付について
概 要	<p>平成 30 年 12 月 5 日（水）名古屋支店 瀬戸営業所において、引込線撤去工事（全撤）の作業中、支持点側で一連梯子により作業していた被災者が、道路へ電線を降ろす際に下部で支えていた現場責任者が梯子から離れたため、バランスを崩して地上約 4.0m の位置から墜落するという作業災害が発生した。（詳細は、作業災害報告書のとおり）</p> <p>本事象の問題点は、以下の 2 点である。</p> <ul style="list-style-type: none"><li>➤ 現場責任者は、被災者に対して声掛けをせずに梯子から離れた。</li><li>➤ 被災者は、自身の作業に対するリスクを排除していなかった。</li></ul> <p>昨今の事故・災害の原因を追究するとコミュニケーション不足が顕著に伺える。昨年度から配電部門が目指す強い組織づくりとして、気づいたことを自分の言葉で伝え、相手を守る取組みを展開しているが道半ばであると言わざるを得ない。</p> <p>営業所管理職は、何でも言い合える職場環境をどのようにしたら作れるのか、今一度、営業所として考え直していただきたい。</p> <p>また、技術者の皆さんは、作業することで生じるリスクを考え、回避するためにどうすればよいかを考えていただきたい。</p>
送付書類	「作業災害報告書（名古屋支店 瀬戸営業所）」、「現場状況図」

作業災害速報〔第一報〕

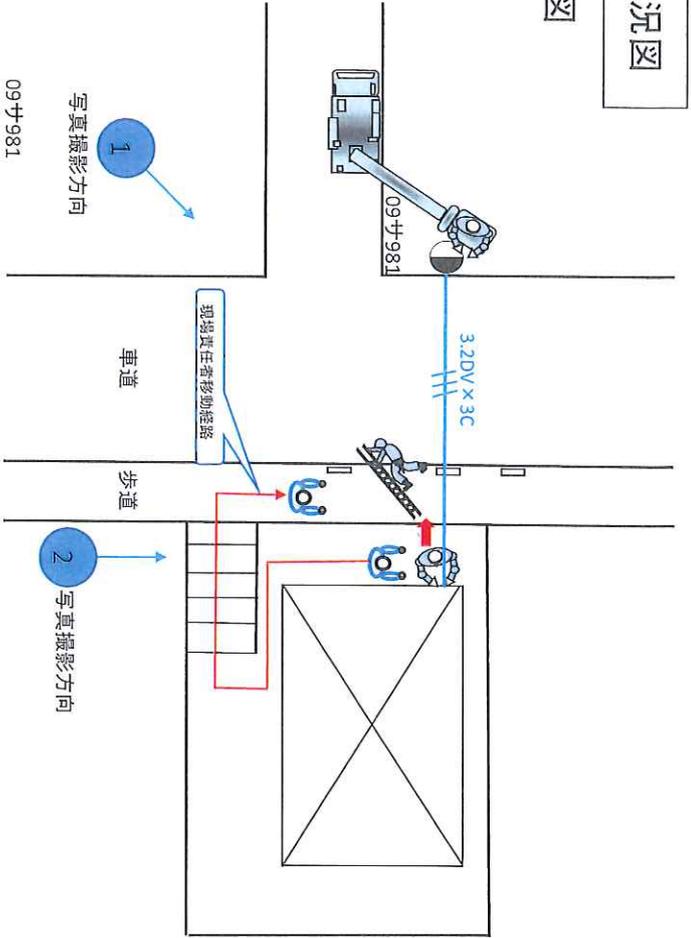
平面図

災害発生状況 (概要)	<ol style="list-style-type: none"> <li>現場責任者他2名は、引込線撤去工事（全徹）に従事した。</li> <li>被災者は、高台にある（地上3.0m）お客さま支持点（地上6.3m）の電線を撤去するため、一連梯子（2.8m）に胴綱を取り付けて、約1.0m昇った。</li> <li>現場責任者は、一連梯子の下部を支えていた。</li> <li>現場責任者は被災者が、下ろそうとしていた電線を確認するため、梯子から手を離れた。</li> <li>被災者は、現場責任者が移動中に梯子のバランスが崩れ、地上約4.0mより梯子ごと被災者が転倒した。</li> </ol>
----------------	---
