取扱注意

件名 支線巻付グリップ破断によるメッセン吊り引込線の垂下および公衆被害について (報告)

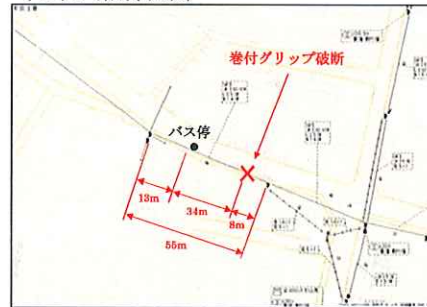
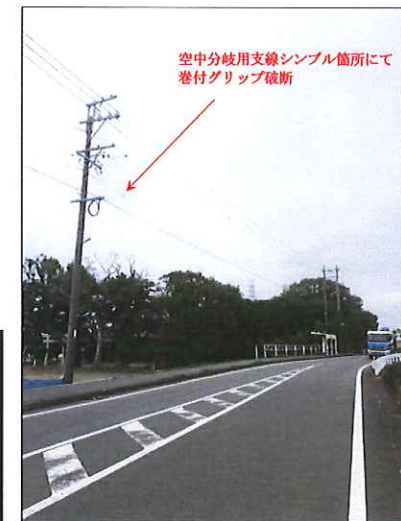
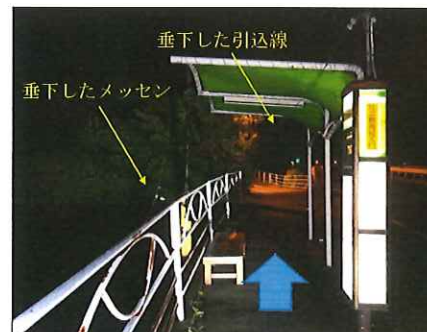
- 1 発生日時
2019年10月20日(日) 15時30分 天候：曇り
- 2 発生場所
静岡県〇〇市〇〇町〇〇地先 (〇〇営業所：〇〇オ〇〇〇柱)
- 3 発生状況
(1) 支線巻付グリップ破断の発生状況 (発生日時は不明)
空中分岐用支線シンプル箇所にて、応力蓄積により支線巻付グリップが破断 (推定) したことにより、メッセンジャーワイヤ (以下「メッセン」という。) が民地へ垂下した。
当該メッセンにはバス停の引込線が吊っており、メッセンと共に民地へ垂下した。
支持点 (バス停の先方柱) は歩道の車道側にあつたため、引込線が歩道上を横断する形で垂下した。支持点の異常なし。

(2) 公衆災害の発生状況
被害者が自転車で歩道を走行した際、ヘルメットに引込線が接触し、反動で車道側へ転倒して負傷した。
- 4 発生概要
【10/22 (火)】
19:06 〇〇警察署から机上当直者へ電線が切れているとの通報あり。
20:00 現場当直者が到着し、メッセンおよび引込線の垂下が発覚した。なお、現地に警察官はおらず、〇〇バスの社員と立会った。この時点では公衆被害情報なし。

21:00 破断した巻付グリップの取替を完了した。
【10/23 (水)】
16:35 〇〇土木事務所から当社支障受付窓口へ「10/20 (日) 15:30 発生の断線現場にて負傷者がいる」との入電あり。
16:40 支障受付窓口から設備保守Gへ引継ぎ。
17:00 〇〇土木事務所へ架電。被害者から〇〇市に負傷した旨の投書があつたことが判明した。被害者情報の提供を依頼するも、別部署の担当者が不在であり本日は情報提供できないと回答を受けた。
