「一般工事店における墜落災害」の周知および
依頼事項安全点検等の実施について（依頼）

事故報告書

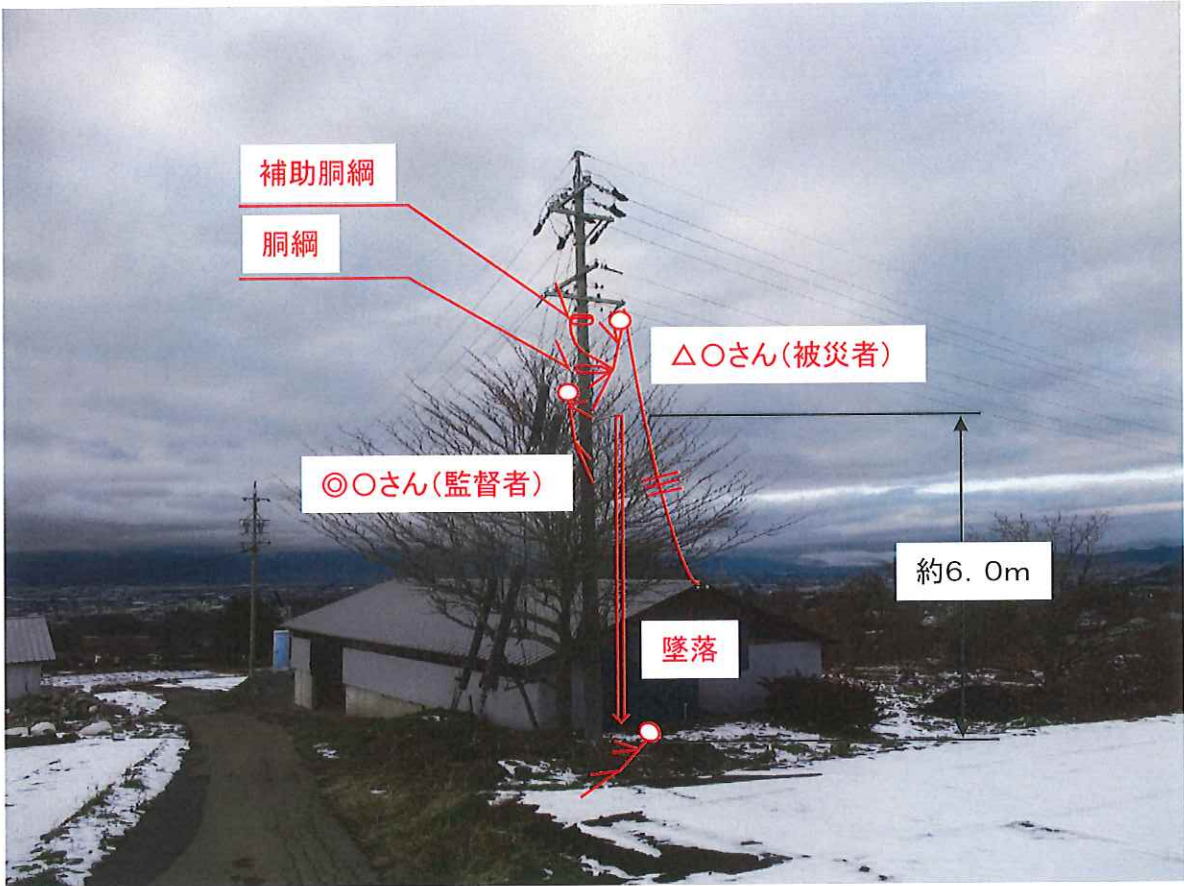
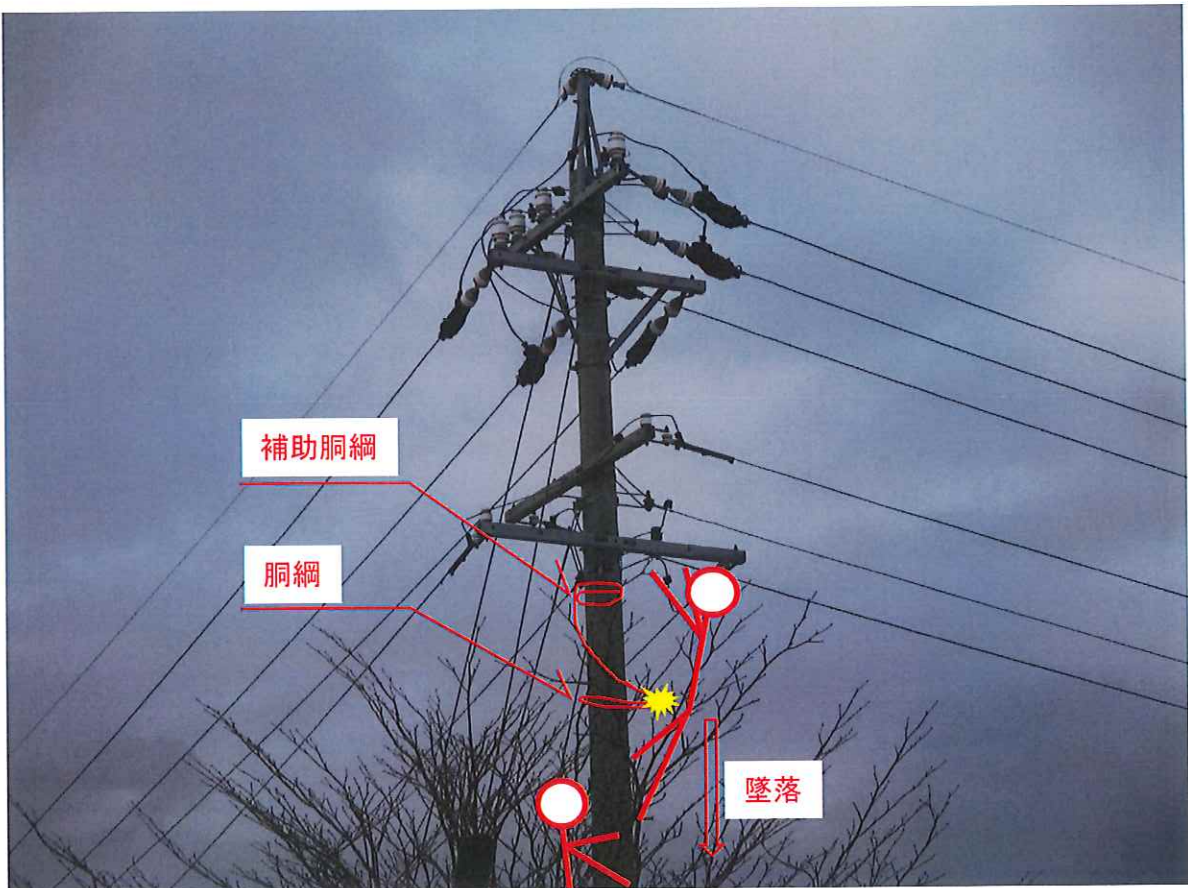
別紙：「事故報告書」および「現場状況写真」

12 ヒューズ電線を接続しようとした際、体を伸ばしたら安全带左右のD環部分付け根(縫い目)が同時にちぎれ、「あっ」という声とともに約6m付近から墜落した。

13 足から盛り土の上に着地した。胴綱は柱上に残されたままであった。(安全带および胴綱は、警察による現場検証後に押収されたため、詳細は不明)

①本事象について作業員全員に周知を実施する。

②すべての「安全帯および胴綱の安全点検」を実施する。
