株式会社 名古屋引込工事センター 営業所

災害・事故報告書 (第1報)

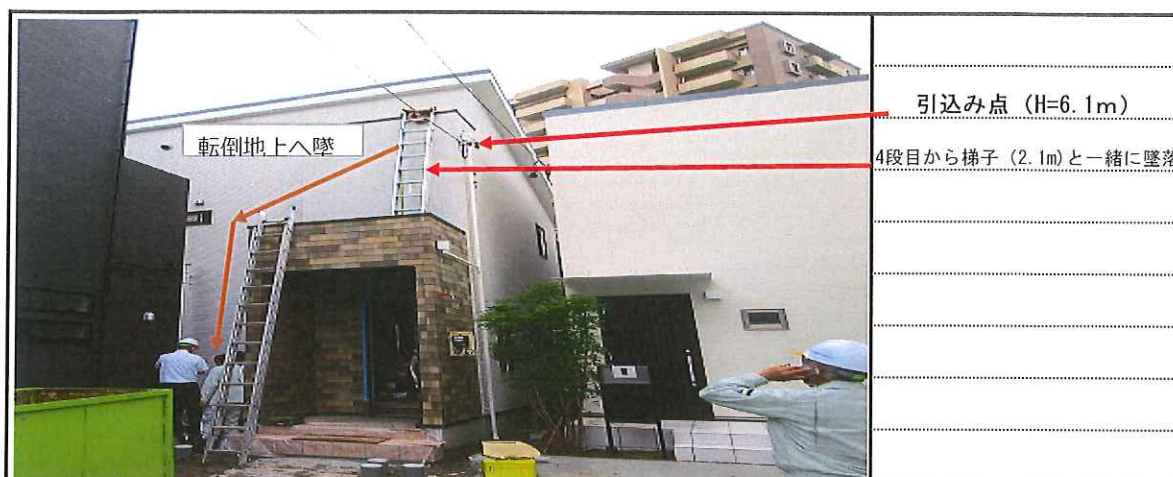
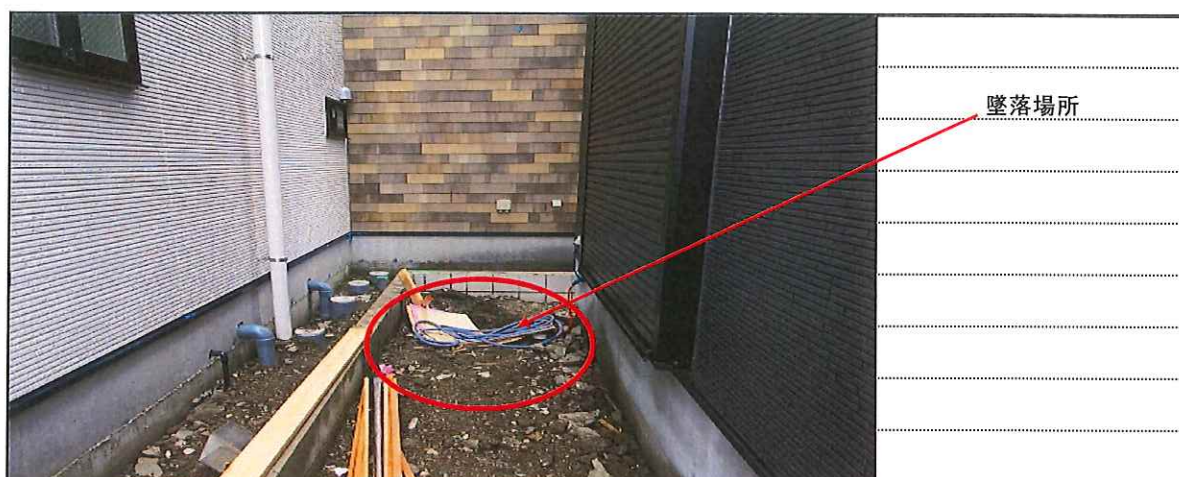
受信	令和2年7月7日 15時00分
災害(事故)の種類	感電・ 墜落 ・傷害・交通・停電・計器破損・第三者物損・その他 作業形態: 単独・班(4名) ・施工前(施工日 年 月 日)
発生日時	令和2年7月7日(火) 午前 午後 10時 30分 天候 雨のち曇り
発生場所	場所 名古屋市 電柱番号***792
関係者(作業者)	直営 専任班 ・協働班) 協力工事店 A B C 作業員 (男・女) (死亡・ 負傷) 所属 ○○○○ 作業員4名+警備員2名
<p><概要> 引込線工事と計器工事で、引込支持点への引込線架線時に、アルミ梯子から落下し負傷した。</p> <p><発生状況></p> <ul style="list-style-type: none"> ・当日、3件目の現場で10:00に現場に到着。 ・10:00~15分まで、TBM・KYを実施。 ・電柱側と引込支持点側に分かれて準備を実施 ・引込支持点側へ①アルミ梯子(1段目4.0m)と、②玄関屋根上にアルミ梯子(2段目2.1m)を取付け、引込線新設工事のため、2F玄関屋根上の梯子の4段目まで昇降し同綱を梯子に固定した。 ・10:30 架線作業中、バランスを崩し梯子と一緒に地上に落下した。(推定6.1m) ・10:30~救急車の手配と関係各所へ連絡する ・10:40 救急車により、名古屋医療センターに搬送された。 ・14:00 被災者本人(病院)から電話連絡があり、本日一日は検査入院とのこと。 病名: 頸椎棘突起(けいついきよくとつき)骨折 <p><原因>(推定)</p> <ul style="list-style-type: none"> ・引込線架線作業中、足場が滑りバランスを崩し、体制を支えられず梯子とともに落下した。 <p><対策>当面の対策</p> <ul style="list-style-type: none"> ・梯子上で作業をする場合は相番者等により確実に横転や墜落防止に対する措置を行う。 <p><当日の服装></p> <ul style="list-style-type: none"> ・ヘルメット、作業服、安全带+胴綱、安全靴、作業手袋

処置	
備考	別紙添付: 事故現場写真 7月8日午前中退院
