中部電力パワーグリッド株式会社  
掛川営業所

### 電柱上の工事における安全作業のお願い

### 弊社電柱における共架工事中の作業者の死亡災害について

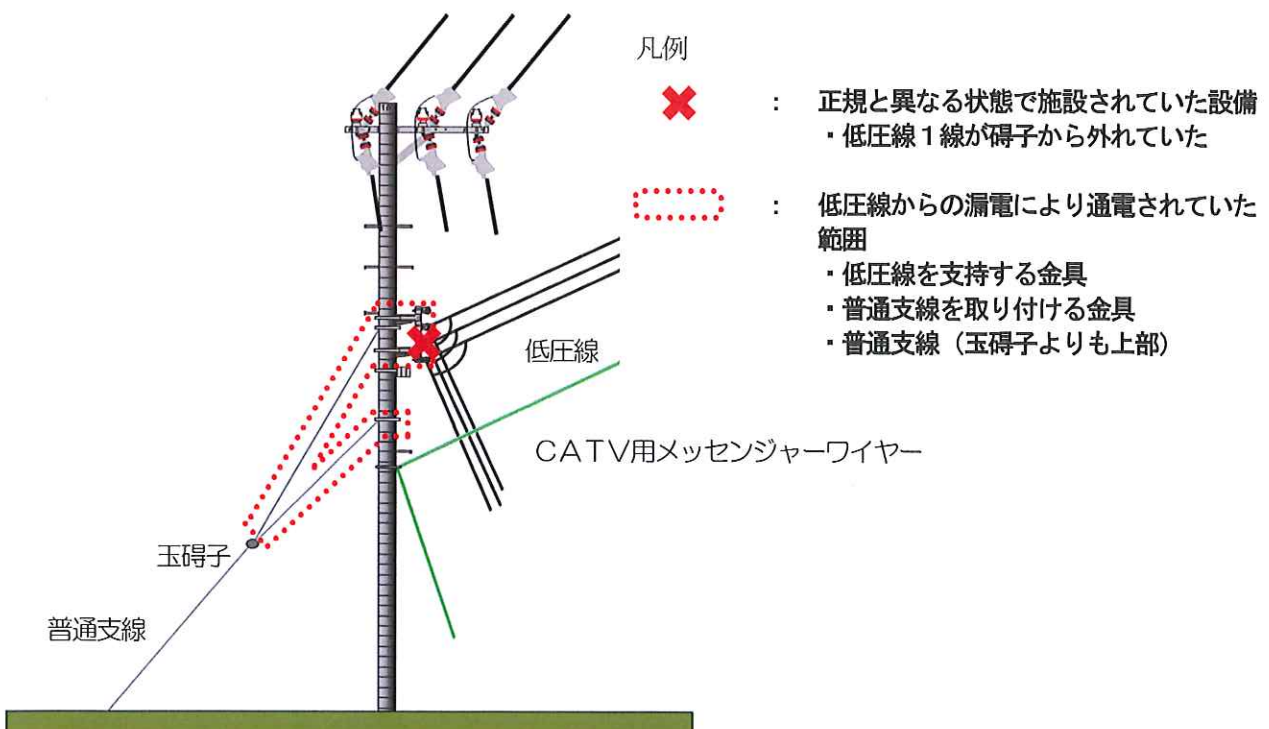
【図：弊社の調査結果】

発 生 日 時	2014年8月8日(金) 14時20分頃	天候 曇り
罹 災 者	49歳 男性	
災 害 の 状 況	○罹災者は、地上作業者1名とともに、ケーブルテレビの共架工事に着手した。 ○罹災者は、柱上作業のため、昇柱した。 ○地上作業者は、柱上で作業していた罹災者の叫び声を聞いた。 その直後、地上作業者は地上に墜落した罹災者を確認した。 ○罹災者は、地上作業者が手配した救急車で病院へ搬送された。 ○病院において、医師により死亡が確認された。	
弊社の調査結果 (下図参照)	●低圧線が正規と異なる状態で施設されていた。 ●低圧線からの漏電により装柱金具と普通支線の一部に通電(100V程度)されていた。

この漏電事象を受け、当社は低圧架空電線を施設している電柱全数を調査し、施設不良箇所については、すみやかに改修を行い、再発防止策を徹底しております。

電柱上で作業いただいております事業者におかれましては、従業員の皆さまへ昇柱時における「保安帽、手袋、墜落制止用器具・ワークポジショニング用器具などの適切な使用」と「検電の確実な実施」を引き続き徹底くださいますよう、何卒よろしく願いいたします。
