作業災害速報〔第一報〕

災害発生日時	令和3年07月15日 木曜日 11時55分頃	天候：晴
災害発生事業場	長野支店 伊那営業所 配電グループ	
部門	配電（架空）	
災害発生場所	長野県上伊那郡箕輪町東箕輪 地内	
得意先（発注者）	中部電力PG㈱	
災害の種類	その他（引きずられ）

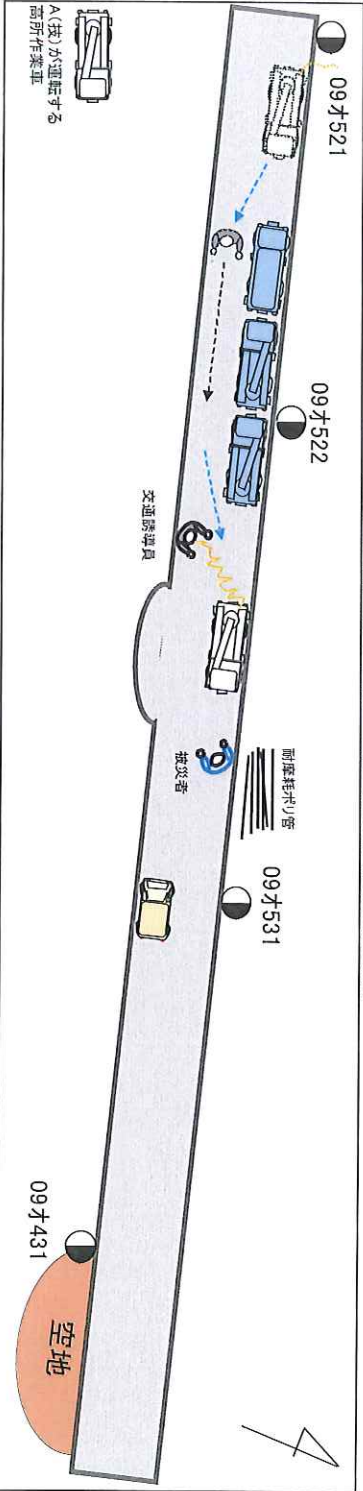
A(技)が、対向車とすれ違いの為、速度を緩め停車した際に、被災者は、誘導警備員が車体フーン線を手にしていることに気づいた。

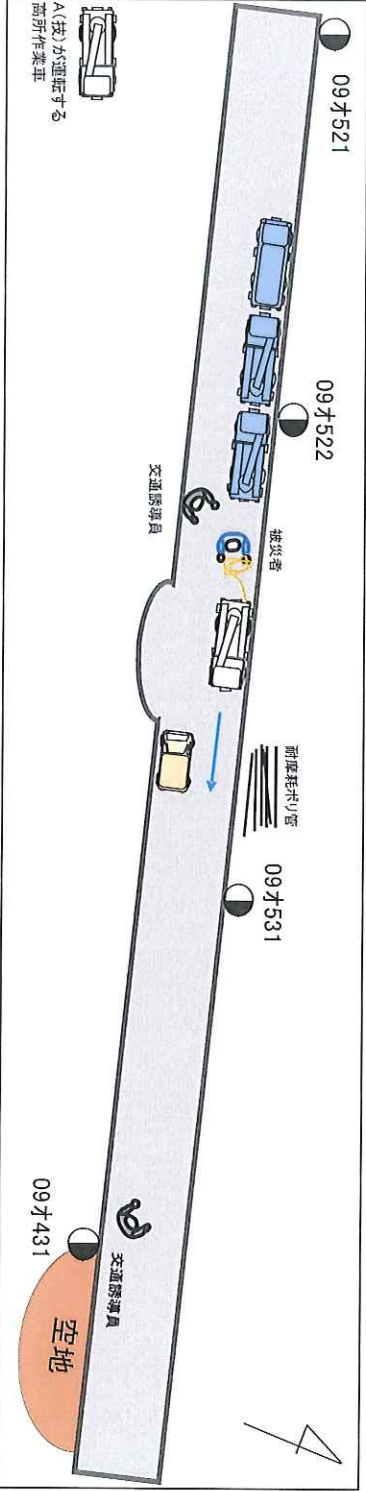
被災者は、誘導警備員に車体フーン線を放すよう指示し、自ら車体フーン線を手繰り寄せた。

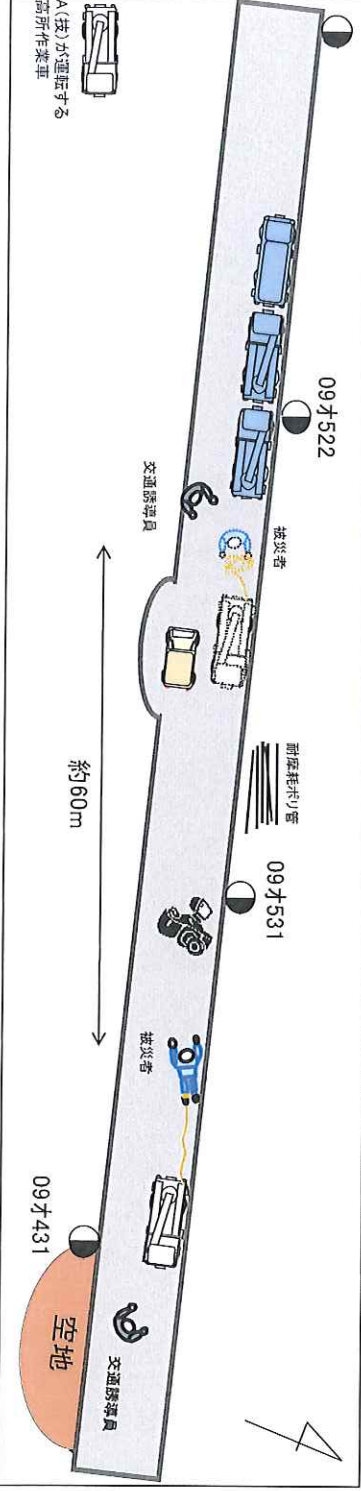
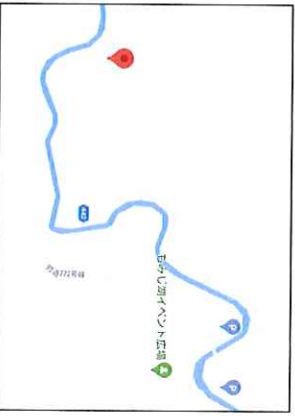
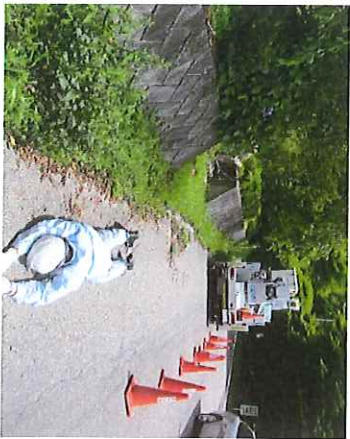
A(技)が対向車とすれ違いを終えSHを再発進させたことで、被災者が、手繰り寄せていた車体フーン線が手から離れ左足に絡まり転倒し、その状態のまま約60m引きずられた。
