件名: 【共有】中部電力(株)発注工事における請負工事会社作業員の死亡災害情報送付について

中部電力株式会社が発注した**巡視路の清掃作業中に、請負会社である株式会社シーテックの委託作業員1名が死亡**される災害が発生してしまいました。

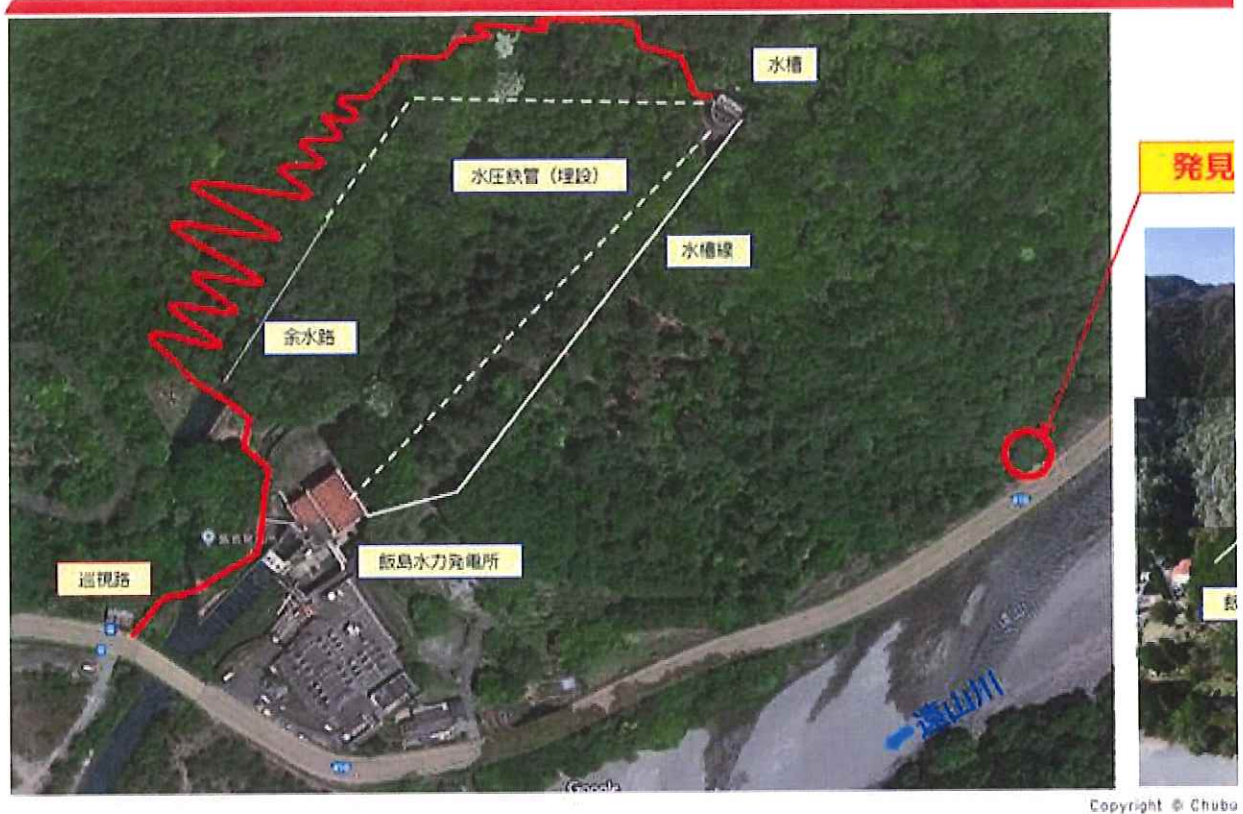
被災者発見箇所

状況から推定するに「滑落」されたのではないかと推測されております(獣に襲われた跡などは無いとの事)。

元請会社、飯田警察署、消防署、消防団(飯田市、天龍村)、当社の70名体制で捜索を再開。
水槽東側斜面下の落石防護柵内で被災者を発見し、救助されるも死亡を確認。

山道を歩く際は「足元を十分確認する」「崖側に寄って歩かない」など、同種災害の発生に注意願います。
